Commune : ROUFFIAC-D'AUDE

RD118 l'ile

Rivière : L' Aude

GÉNÉRAL**Unité de gestion :** Méditerranée Ouest**Code :** AUDE2020_S_603**Date de mise à jour :** 17/11/2021**Auteur :** SPC MO

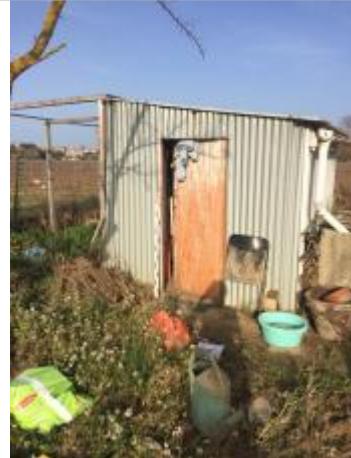
Commentaires : cabanon de jardin à droite au bout du chemin

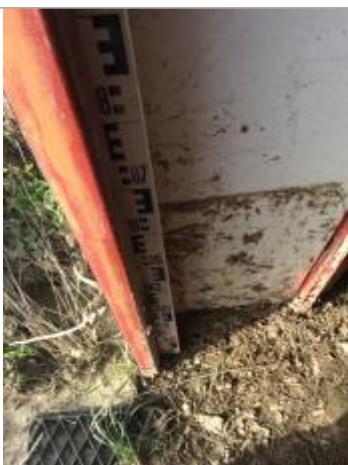
GÉNÉRAL**Code :** AUDE2020_R_603_1**Date de mise à jour :****Auteur :** SPC MO

**22 Janvier 2020**Nature de l'inondation : **Débordement de cours d'eau**Altitude calculée de l'eau : **138.665 m**Nature du repère : **Laisse d'inondation**

Commentaires : débris végétaux + boue à l'intérieur + porte marque Tipp-Ex sur le cadre de la porte à gauche

MARQUE**Maximum de l'inondation :** Oui**Visibilité :** Non renseigné**État du repère :** Non renseigné**Pérennité :** Non renseigné**Repère calculé :** Non renseigné**PHEC :** Non renseigné**SOURCE DE REPÉRAGE : LAISSES DE CRUES RELEVÉES PAR OTEIS SUR LA HAUTE VALLÉE DE L'AUDE - 04/01/2020****Type de repérage :** Campagne de terrain post-inondation
Organisme : OTEIS**NIVELLEMENT INITIAL - 24/01/2020****Méthode :** GPS**Organisme :** OTEIS**Référence nivelée :** Autre type de référence**Description référence du repère :** seuil porte**Système altimétrique :** NGF IGN 1969 (système normal)**Altitude de la référence (en m) :** 138.095 m**Différence entre le niveau d'eau et la référence (en m) :** 0.570 m**Altitude calculée de l'eau (en m) :** 138.665
