Commune : **PREIXAN**Rivière : **L' Aude****RD118 - chemin de vignes en face du village****Commentaires** : au fond du chemin à droite petit jardin avec cabanon**1** Repère(s) sur le site**GÉNÉRAL****Unité de gestion** : Méditerranée Ouest**Code** : AUDE2020_S_606**Date de mise à jour** : 17/11/2021**Auteur** : SPC MO

Nature de l'inondation : **Débordement de cours d'eau**Altitude calculée de l'eau : **129.086 m**Nature du repère : **Laisse d'inondation****Commentaires** : traces de boues sur la porte**GÉNÉRAL****Code** : AUDE2020_R_606_1**Date de mise à jour** :**Auteur** : SPC MO

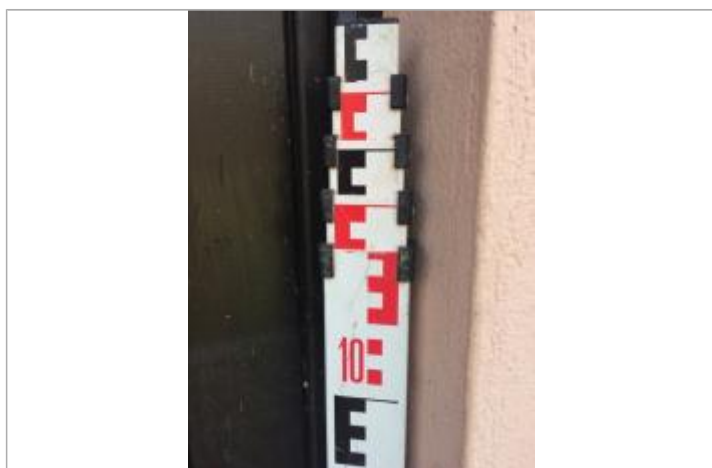
MARQUE**Maximum de l'inondation** : Oui**Visibilité** : Non renseigné**État du repère** : Non renseigné**Pérennité** : Non renseigné**Repère calculé** : Non renseigné**PHEC** : Non renseigné**SOURCE DE REPÉRAGE : LAISSES DE CRUES RELEVÉES PAR OTEIS SUR LA HAUTE VALLÉE DE L'AUDE - 04/01/2020****Type de repérage** : Campagne de terrain post-inondation**Organisme(s)** : OTEIS**NIVELLEMENT INITIAL - 24/01/2020****Méthode** : GPS**Organisme** : OTEIS**Référence nivelée** : Autre type de référence**Description référence du repère** : seuil porte**Système altimétrique** : NGF IGN 1969 (système normal)**Altitude de la référence (en m)** : 128.046 m**Différence entre le niveau d'eau et la référence (en m)** : 1.040 m**Altitude calculée de l'eau (en m)** : 129.086
