Commune : **CARCASSONNE**Rivière : **L' Aude****route de Limoux RD 118, champ avant le giratoire****Commentaires** : au fond du champ avant l'anneau**1**

**GÉNÉRAL****Unité de gestion** : Méditerranée Ouest**Code** : AUDE2020\_S\_616**Date de mise à jour** : 17/11/2021**Auteur** : SPC MO

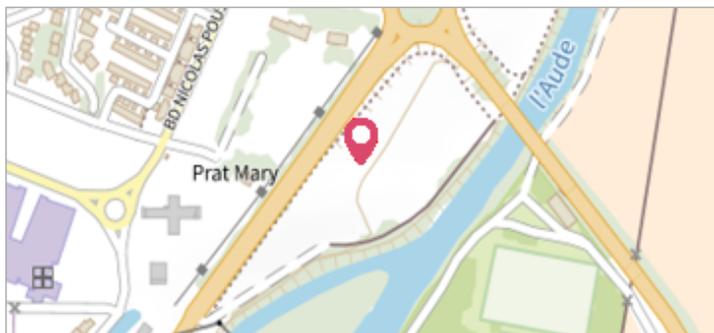
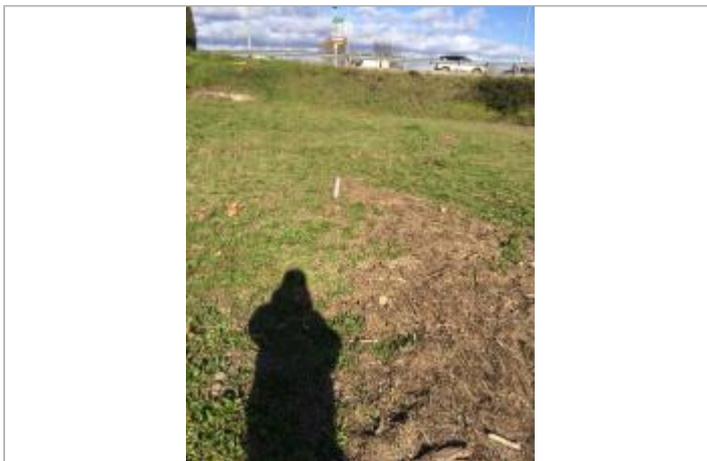
**GÉOLOCALISATION****Coordonnées WGS84** : X: 2.33297200 / Y: 43.20410510**Coordonnées RGF93 (Lambert 93)** X: 645753.64 / Y: 6234105.73**Coordonnées RGF93 (ETRS89)** : X: 2.332972 / Y: 43.2041051**Code Hydro**: Y1--0200**Rive de référence**: Gauche**22 Janvier 2020**Altitude calculée de l'eau : **110.043 m**

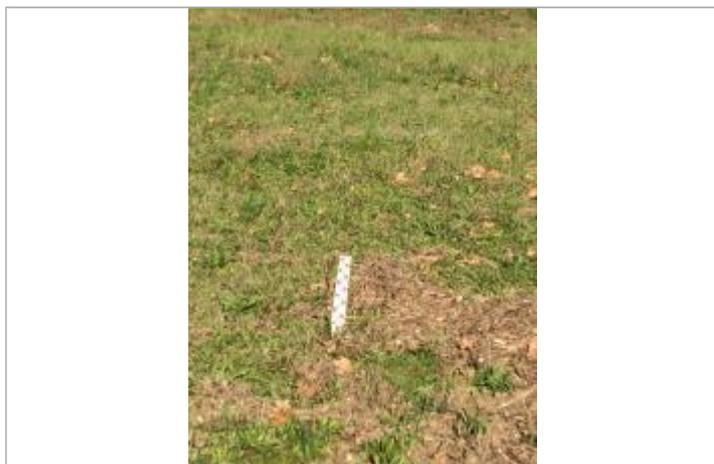
Nature de l'inondation : **Débordement de cours d'eau**Nature du repère : **Laisse d'inondation****Commentaires** : débris végétaux au sol - marque orange**GÉNÉRAL****Code** : AUDE2020\_R\_616\_1**Date de mise à jour** :**Auteur** : SPC MO

**MARQUE****Maximum de l'inondation** : Oui**Visibilité** : Non renseigné**État du repère** : Non renseigné**Pérennité** : Non renseigné**Repère calculé** : Non renseigné**PHEC** : Non renseigné**SOURCE DE REPÉRAGE : LAISSES DE CRUES RELEVÉES PAR OTEIS SUR LA HAUTE VALLÉE DE L'AUDE - 04/01/2020****Type de repérage** : Campagne de terrain post-inondation**Organisme** : OTEIS**NIVELLEMENT INITIAL - 24/01/2020****Méthode** : GPS**Organisme** : OTEIS**Référence nivelée** : Autre type de référence**Description référence du repère** : sol**Système altimétrique** : NGF IGN 1969 (système normal)**Altitude de la référence (en m)** : 110.043 m**Différence entre le niveau d'eau et la référence (en m)** : 0.000 m**Altitude calculée de l'eau (en m)** : 110.043
