Commune : **CARCASSONNE**Rivière : **L' Aude****route de Limoux RD 118, champ avant le giratoire****Commentaires** : au fond du champ avant l'anneau**1**

GÉNÉRAL**Unité de gestion** : Méditerranée Ouest**Code** : AUDE2020_S_616**Date de mise à jour** : 17/11/2021**Auteur** : SPC MO

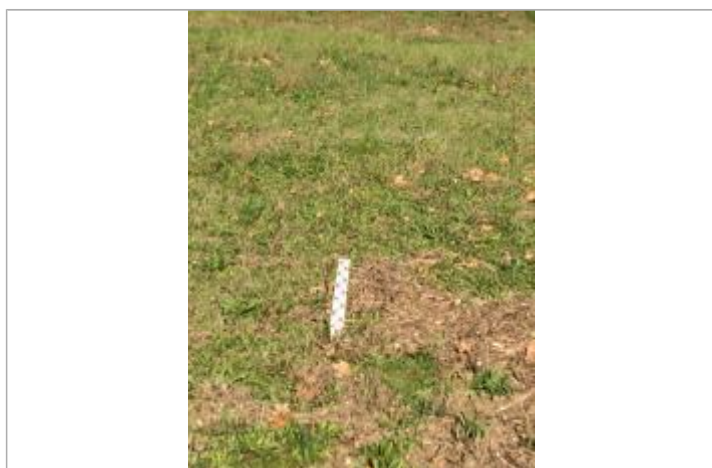
Nature de l'inondation : **Débordement de cours d'eau**Altitude calculée de l'eau : **110.043 m**Nature du repère : **Laisse d'inondation****Commentaires** : débris végétaux au sol - marque orange**GÉNÉRAL****Code** : AUDE2020_R_616_1**Date de mise à jour** :**Auteur** : SPC MO
