Commune : **CARCASSONNE**Rivière : **L' Aude****route de Limoux RD 118, champ avant le giratoire #3****Commentaires** : au niveau de l'accès piste cyclable**1**

GÉNÉRAL**Unité de gestion** : Méditerranée Ouest**Code** : AUDE2020_S_618**Date de mise à jour** : 17/11/2021**Auteur** : SPC MO

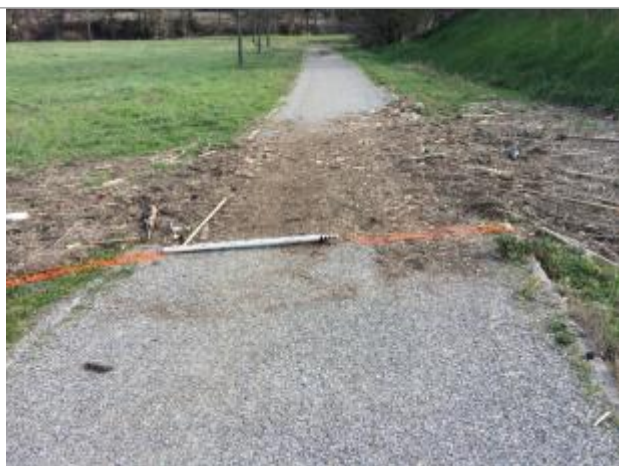
**22 janvier 2020**Nature de l'inondation : **Débordement de cours d'eau**Altitude calculée de l'eau : **109.206 m**Nature du repère : **Laisse d'inondation****Commentaires** : débris végétaux au sol - marque orange**GÉNÉRAL****Code** : AUDE2020_R_618_1**Date de mise à jour** :**Auteur** : SPC MO
