Commune : **LIMOUX** | Rivière : **Le Cougaing**

rue st Paul après le pont vers le n°3

Unité de gestion : Méditerranée Ouest
Code : AUDE2020_S_620 **Date de mise à jour :** 03/12/2021
Auteur : SPC MO

Code : AUDE2020_R_620_1 **Date de mise à jour :** 03/12/2021
Auteur : SPC MO

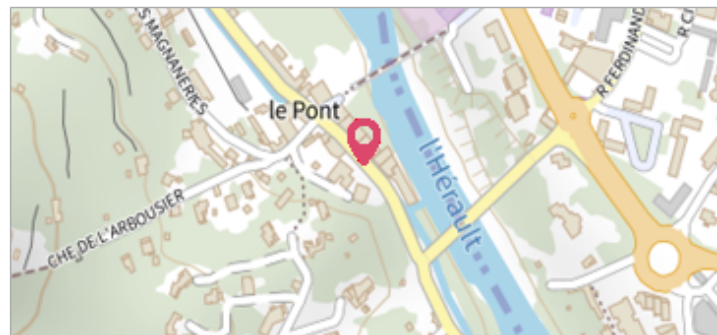
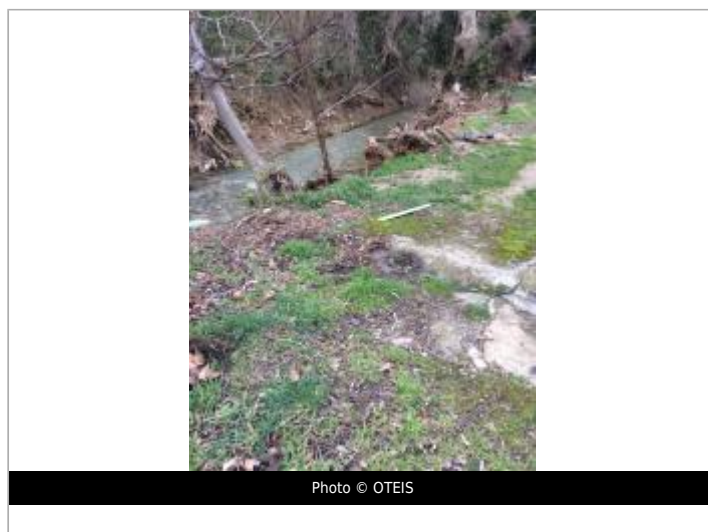
Commentaires : en contrebas du pont contourner l'habitation n°3 vers les jardins

Commentaires : débris végétaux au sol - marque orange pas de traces sur l'autre rive voir si ce n'est pas plutôt un déversement du béal

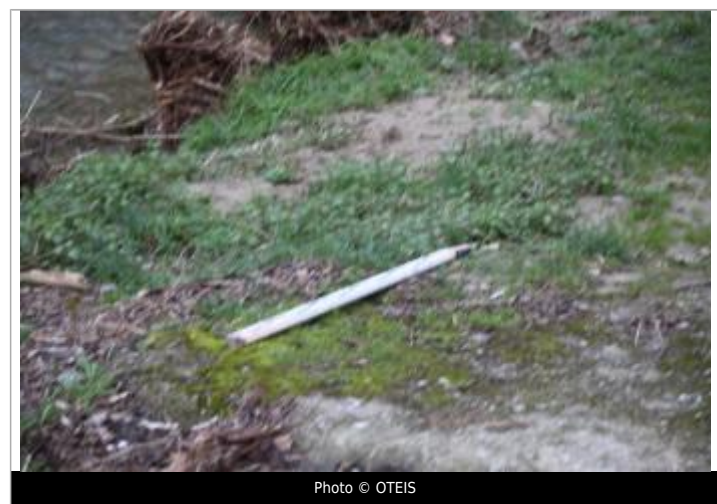
Nature de l'inondation : **Débordement de cours d'eau** | Nature du repère : **Laisse d'inondation**

Maximum de l'inondation : Oui
Visibilité : Non renseigné **État du repère :** Non renseigné
Pérennité : Non renseigné **Repère calculé :** Non renseigné
PHEC : Non renseigné
