Commune : **LIMOUX****rue st Paul après le pont vers le n°3**Rivière : **Le Cougaing****Commentaires :** en contrebas du pont contourner l'habitation n°3 vers les jardins**1**

**GÉNÉRAL****Unité de gestion :** Méditerranée Ouest**Code :** AUDE2020\_S\_620**Date de mise à jour :** 03/12/2021**Auteur :** SPC MO

**22 Janvier 2020****Nature de l'inondation :** Débordement de cours d'eau**Altitude calculée de l'eau :** **168.613 m****Nature du repère :** Laisse d'inondation**Commentaires :** débris végétaux au sol - marque orange pas de traces sur l'autre rive voir si ce n'est pas plutôt un déversement du béal**GÉNÉRAL****Code :** AUDE2020\_R\_620\_1**Date de mise à jour :****Auteur :** SPC MO

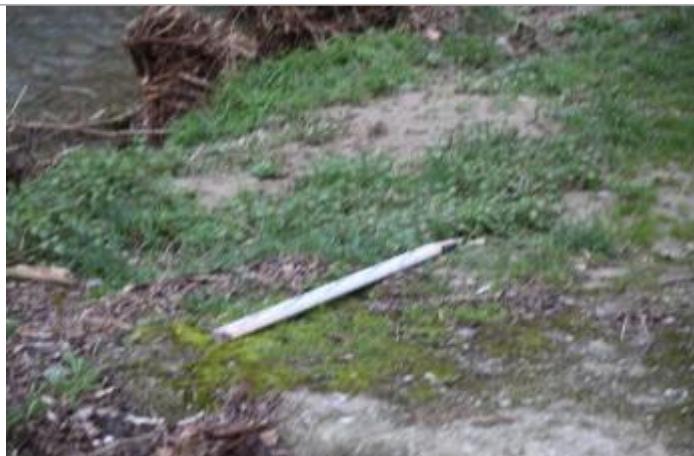
**MARQUE****Maximum de l'inondation :** Oui**Visibilité :** Non renseigné**État du repère :** Non renseigné**Pérennité :** Non renseigné**Repère calculé :** Non renseigné**PHEC :** Non renseigné**SOURCE DE REPÉRAGE : LAISSES DE CRUES RELEVÉES PAR OTEIS SUR LA HAUTE VALLÉE DE L'AUDE - 04/01/2020****Type de repérage :** Campagne de terrain post-inondation  
**Organisme :** OTEIS**NIVELLEMENT INITIAL - 24/01/2020****Méthode :** GPS**Organisme :** OTEIS**Référence nivelée :** Autre type de référence**Description référence du repère :** sol**Système altimétrique :** NGF IGN 1969 (système normal)**Altitude de la référence (en m) :** 168.613 m**Différence entre le niveau d'eau et la référence (en m) :** 0.000 m**Altitude calculée de l'eau (en m) :** 168.613
