Commune : **LIMOUX** | Rivière : **Le Cougaing**

rue st Paul après le pont vers le n°3 #2

Unité de gestion : Méditerranée Ouest
 Code : AUDE2020_S_621 Date de mise à jour : 03/12/2021
 Auteur : SPC MO

Code : AUDE2020_R_621_1 Date de mise à jour : 03/12/2021
 Auteur : SPC MO

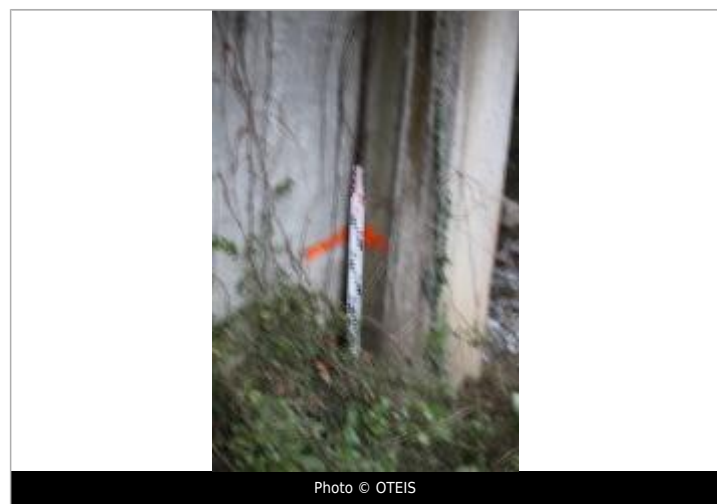
22 janvier 2020 | Altitude calculée de l'eau : **169.784 m**

Nature de l'inondation : **Débordement de cours d'eau** | Nature du repère : **Laisse d'inondation**

Commentaires : débris végétaux au sol et trace noire - (marque orange)

Méthode : GPS
 Organisme : OTEIS
 Référence nivelée : Autre type de référence
 Description référence du repère : sol
 Système altimétrique : NGF IGN 1969 (système normal)
 Altitude de la référence (en m) : 168.884 m
 Différence entre le niveau d'eau et la référence (en m) : 0.900 m
 Altitude calculée de l'eau (en m) : 169.784
