Commune : **LIMOUX****rue st Paul après le pont vers le n°3 #2**Rivière : **Le Cougaing**

Code : AUDE2020_S_621

Code : AUDE2020_R_621_1

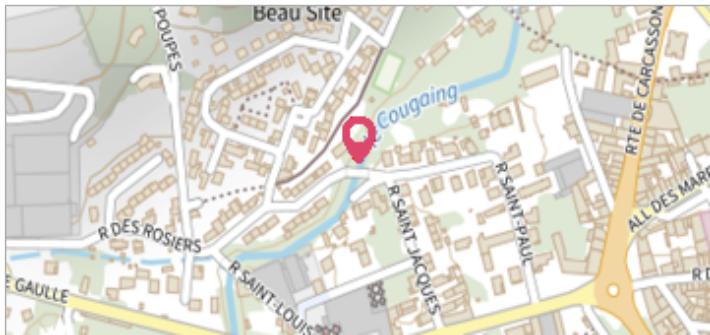
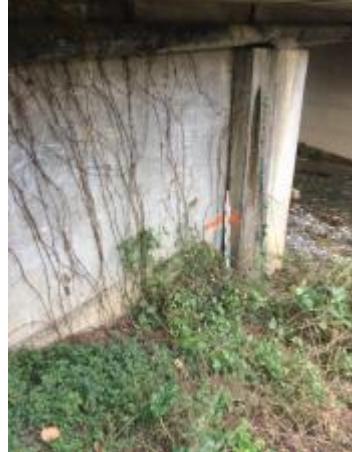
Commentaires : sous le pont

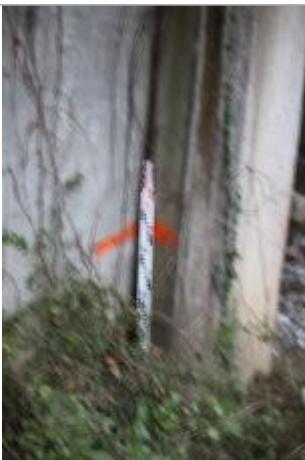
Commentaires : débris végétaux au sol et trace noire - (marque orange)

Altitude calculée de l'eau : **169.784 m**Nature du repère : **Laisse d'inondation****MARQUE****Maximum de l'inondation** : Oui**Visibilité** : Non renseigné**État du repère** : Non renseigné**Pérennité** : Non renseigné**Repère calculé** : Non renseigné**PHEC** : Non renseigné**SOURCE DE REPÉRAGE : LAISSES DE CRUES RELEVÉES PAR OTEIS SUR LA HAUTE VALLÉE DE L'AUDE - 04/01/2020****Type de repérage** : Campagne de terrain post-inondation
Organisme : OTEIS**NIVELLEMENT INITIAL - 24/01/2020****Méthode** : GPS**Organisme** : OTEIS**Référence nivelée** : Autre type de référence**Description référence du repère** : sol**Système altimétrique** : NGF IGN 1969 (système normal)**Altitude de la référence (en m)** : 168.884 m**Différence entre le niveau d'eau et la référence (en m)** : 0.900 m**Altitude calculée de l'eau (en m)** : 169.784
