Commune : **LIMOUX** | Rivière : **Le Cougaing**

rue st Paul après le pont vers le n°3 #5

Unité de gestion : Méditerranée Ouest
 Code : AUDE2020_S_624 Date de mise à jour : 03/12/2021
 Auteur : SPC MO

Code : AUDE2020_R_624_1 Date de mise à jour : 03/12/2021
 Auteur : SPC MO

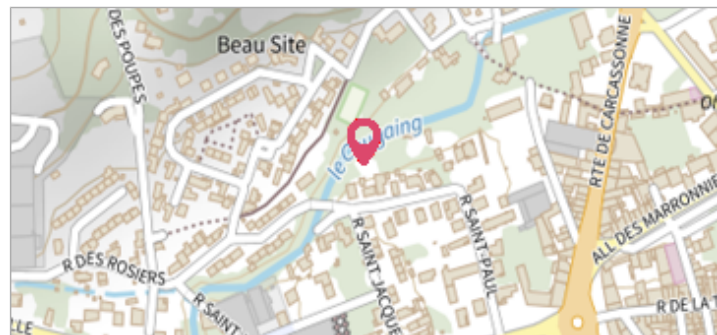
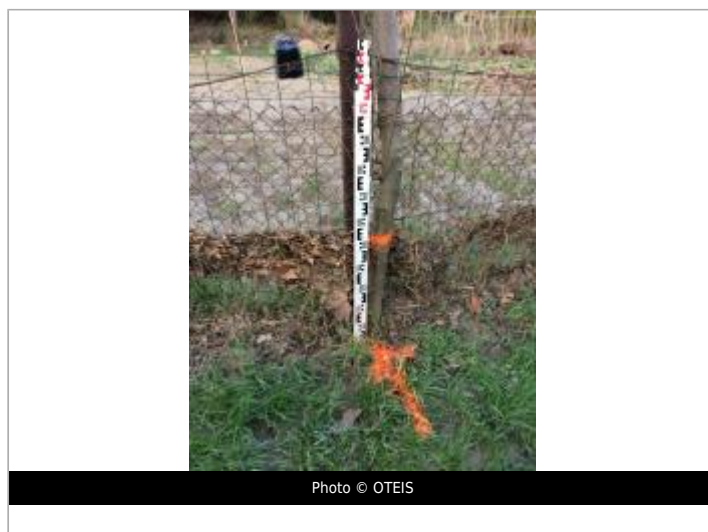
Commentaires : au milieu du chemin arbre

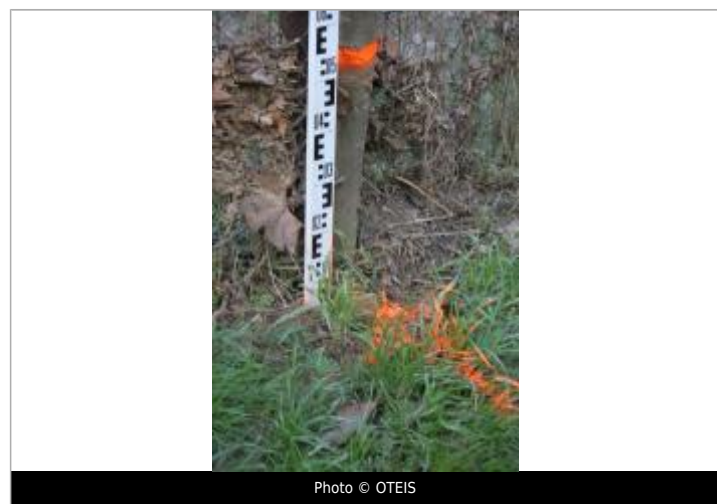
22 janvier 2020 Altitude calculée de l'eau : **168.466 m**

Commentaires : laisse sur le grillage

Méthode : GPS
 Organisme : OTEIS
 Référence nivelée : Autre type de référence
 Description référence du repère : sol
 Système altimétrique : NGF IGN 1969 (système normal)
 Altitude de la référence (en m) : 167.926 m
 Différence entre le niveau d'eau et la référence (en m) : 0.540 m
 Altitude calculée de l'eau (en m) : 168.466
