Commune : **LIMOUX****rue st Paul après le pont vers le n°3 #5**Rivière : **Le Cougaing**

GÉNÉRAL**Unité de gestion** : Méditerranée Ouest

Code : AUDE2020_S_624

Code : AUDE2020_R_624_1

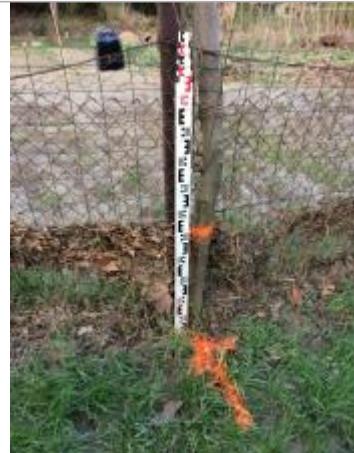
Commentaires : au milieu du chemin arbre

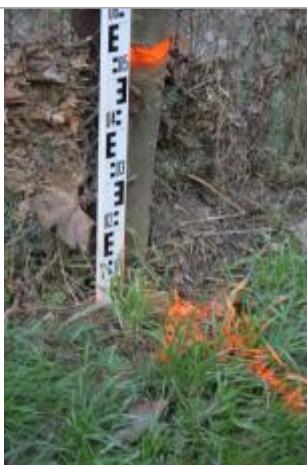
**22 Janvier 2020**Nature de l'inondation : **Débordement de cours d'eau**Altitude calculée de l'eau : **168.466 m**Nature du repère : **Laisse d'inondation**

Commentaires : laisse sur le grillage

SOURCE DE REPÉRAGE : LAISSES DE CRUES RELEVÉES PAR OTEIS SUR LA HAUTE VALLÉE DE L'AUDE - 04/01/2020**Type de repérage** : Campagne de terrain post-inondation
Organisme : OTEIS**NIVELLEMENT INITIAL - 24/01/2020****Méthode** : GPS**Organisme** : OTEIS**Référence nivelée** : Autre type de référence**Description référence du repère** : sol**Système altimétrique** : NGF IGN 1969 (système normal)**Altitude de la référence (en m)** : 167.926 m**Différence entre le niveau d'eau et la référence (en m)** : 0.540 m**Altitude calculée de l'eau (en m)** : 168.466
