Commune : **LIMOUX****rue de cougaing****Commentaires :** avant le passage à gué après le portique coté gaucheRivière : **Le Cougaing****1**

**GÉNÉRAL****Unité de gestion :** Méditerranée Ouest**Code :** AUDE2020\_S\_625**Date de mise à jour :** 03/12/2021**Auteur :** SPC MO

**22 Janvier 2020**Nature de l'inondation : **Débordement de cours d'eau****Commentaires :** traces de laisses sur le grillage**GÉNÉRAL****Code :** AUDE2020\_R\_625\_1**Date de mise à jour :****Auteur :** SPC MO

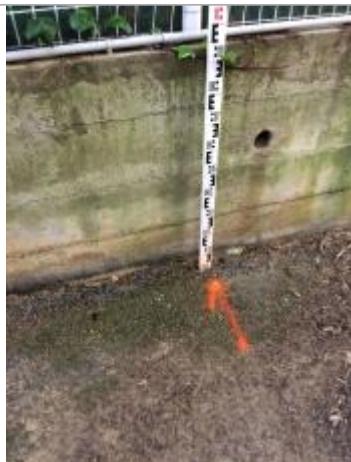
Altitude calculée de l'eau : **167.326 m**Nature du repère : **Laisse d'inondation****MARQUE****Maximum de l'inondation :** Oui**Visibilité :** Non renseigné**État du repère :** Non renseigné**Pérennité :** Non renseigné**Repère calculé :** Non renseigné**PHEC :** Non renseigné**SOURCE DE REPÉRAGE : LAISSES DE CRUES RELEVÉES PAR OTEIS SUR LA HAUTE VALLÉE DE L'AUDE - 04/01/2020****Type de repérage :** Campagne de terrain post-inondation  
**Organisme :** OTEIS**NIVELLEMENT INITIAL - 24/01/2020****Méthode :** GPS**Organisme :** OTEIS**Référence nivelée :** Autre type de référence**Description référence du repère :** sol**Système altimétrique :** NGF IGN 1969 (système normal)**Altitude de la référence (en m) :** 166.266 m**Différence entre le niveau d'eau et la référence (en m) :** 1.060 m**Altitude calculée de l'eau (en m) :** 167.326
