Commune : **LIMOUX****rue st louis - 6**Rivière : **Le Cougaing****Commentaires :** en face de la cave au niveau du pont, petit accès près de l'habitation**1**

**GÉNÉRAL****Unité de gestion :** Méditerranée Ouest**Code :** AUDE2020\_S\_627**Date de mise à jour :** 03/12/2021**Auteur :** SPC MO

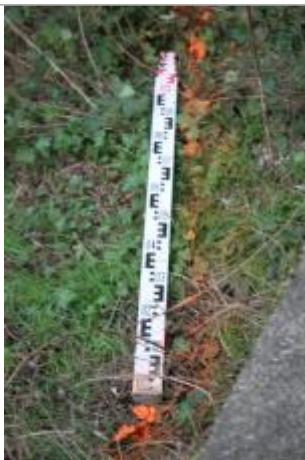
**22 Janvier 2020****Nature de l'inondation :** Débordement de cours d'eau**Altitude calculée de l'eau :** **170.362 m****Nature du repère :** Laisse d'inondation**Commentaires :** débris végétaux au sol - (marque orange)**GÉNÉRAL****Code :** AUDE2020\_R\_627\_1**Date de mise à jour :****Auteur :** SPC MO
