Commune : **LIMOUX**Rivière : **Le Cougaing****route de la digne d'aval - 24****Commentaires** : au niveau du chemin de l'Horte, au fond après la dernière habitation, prendre le petit chemin (à pied) puis sur la droite**1** Repère(s) sur le site**GÉNÉRAL****Unité de gestion** : Méditerranée Ouest**Code** : AUDE2020_S_628**Date de mise à jour** : 03/12/2021**Auteur** : SPC MO

**22 Janvier 2020**Altitude calculée de l'eau : **186.97 m**Nature de l'inondation : **Débordement de cours d'eau**Nature du repère : **Laisse d'inondation****Commentaires** : laisse + marque au niveau de l'arbre**GÉNÉRAL****Code** : AUDE2020_R_628_1**Date de mise à jour** :**Auteur** : SPC MO

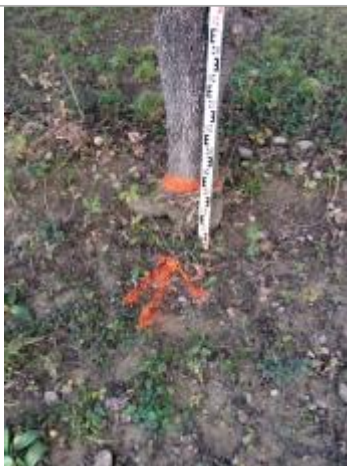
Photo © OTEIS

MARQUE**Maximum de l'inondation** : Oui**Visibilité** : Non renseigné**État du repère** : Non renseigné**Pérennité** : Non renseigné**Repère calculé** : Non renseigné**PHEC** : Non renseigné**SOURCE DE REPÉRAGE : LAISSES DE CRUES RELEVÉES PAR OTEIS SUR LA HAUTE VALLÉE DE L'AUDE - 04/01/2020****Type de repérage** : Campagne de terrain post-inondation**Organisme** : OTEIS**NIVELLEMENT INITIAL - 24/01/2020****Méthode** : GPS**Organisme** : OTEIS**Référence nivelée** : Autre type de référence**Description référence du repère** : sol**Système altimétrique** : NGF IGN 1969 (système normal)**Altitude de la référence (en m)** : 186.650 m**Différence entre le niveau d'eau et la référence (en m)** : 0.320 m**Altitude calculée de l'eau (en m)** : 186.97
