Commune : **LIMOUX****route de la digne d'aval - 24 #2**Rivière : **Le Cougaing**

Code : AUDE2020_S_629

Code : AUDE2020_R_629_1

SOURCE DE REPÉRAGE : LAISSES DE CRUES RELEVÉES PAR OTEIS SUR LA HAUTE VALLÉE DE L'AUDE - 04/01/2020Type de repérage : Campagne de terrain post-inondation
Organisme : OTEIS**NIVELLEMENT INITIAL - 24/01/2020**

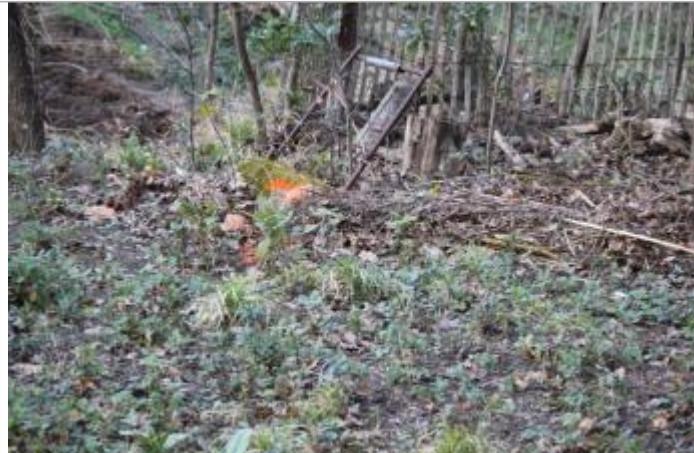
Commentaires : continuer jusqu'au cabanon

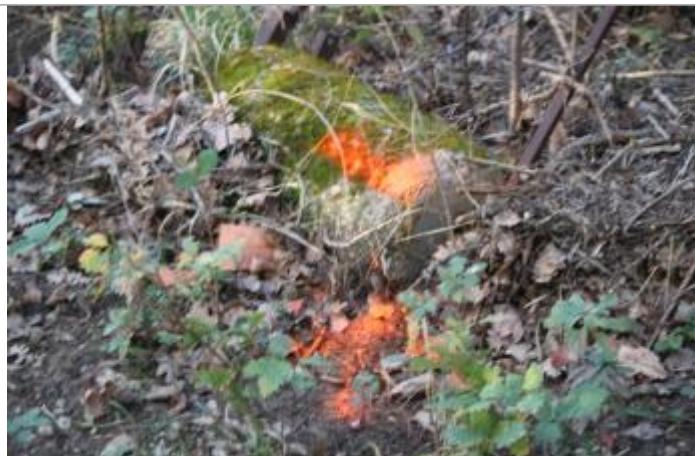
**22 Janvier 2020**Nature de l'inondation : **Débordement de cours d'eau**Altitude calculée de l'eau : **186.889 m**Nature du repère : **Laisse d'inondation**

Commentaires : laisse + couche de feuilles prises au niveau de la pierre près du cabanon

Description référence du repère : sol

Différence entre le niveau d'eau et la référence (en m) : 0.200 m

Altitude calculée de l'eau (en m) : 186.889
