Commune : **COUIZA**Rivière : **L' Aude**

Espace R. Capdeville, mur fond espace vert

Code : AUDE2020_S_41

Code : AUDE2020_R_41_1

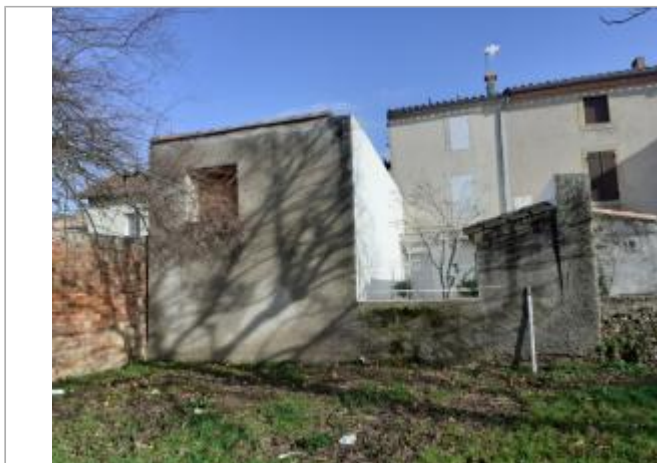
Commentaires : Mur

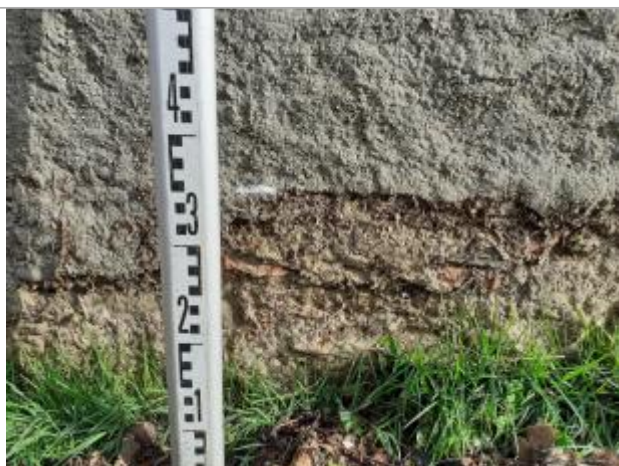
22 Janvier 2020
Nature de l'inondation : **Débordement de cours d'eau**Altitude calculée de l'eau : **226.644 m**Nature du repère : **Laisse d'inondation**

Commentaires : Trace sur le mur

Description référence du repère : Sol

Différence entre le niveau d'eau et la référence (en m) : 0.350 m

Altitude calculée de l'eau (en m) : 226.644 m
