Commune : COUIZA

## Parking du pont vieux

Code : AUDE2020\_S\_42

Code : AUDE2020\_R\_42\_1

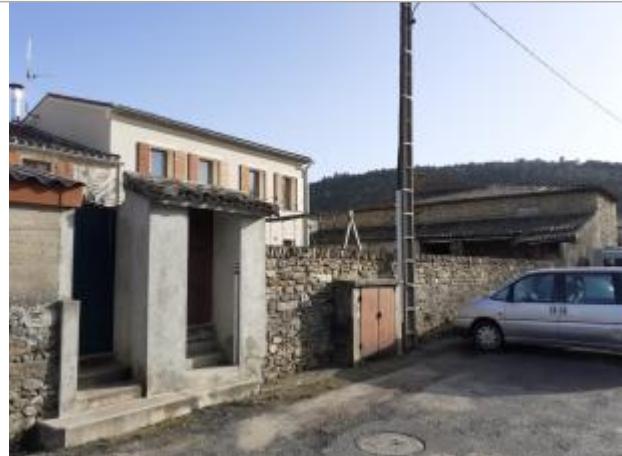
Commentaires : Portillon

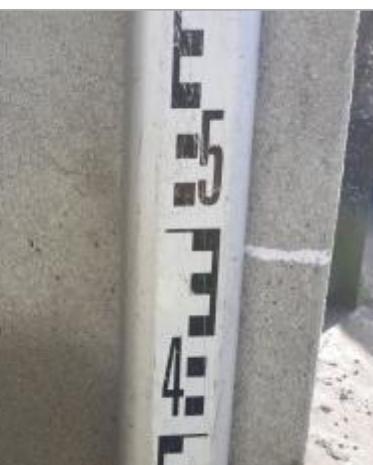
Nature du repère : Laisse d'inondation

Commentaires : Trace sur le portillon

Description référence du repère : Haut de la première marche

Différence entre le niveau d'eau et la référence (en m) : 0.490 m

Altitude calculée de l'eau (en m) : 226.536 m
