Commune : **COUIZA**Rivière : **L' Aude****Parking du pont vieux #2**

Code : AUDE2020_S_43

Code : AUDE2020_R_43_1

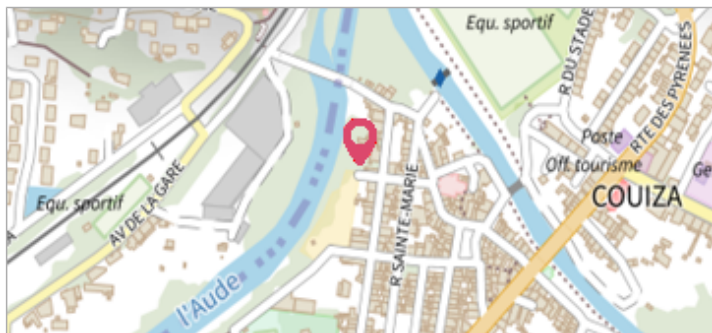
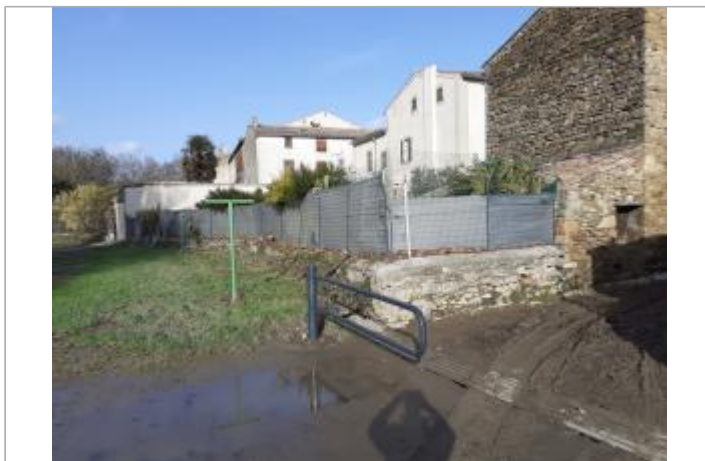
Commentaires : Clôture

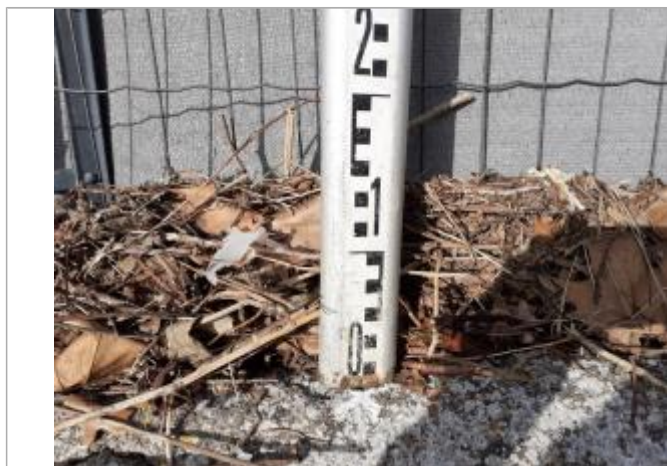
Commentaires : Laisse accrochée au grillage

Description référence du repère : Haut du mur base de grillage

Différence entre le niveau d'eau et la référence (en m) : 0.150 m
