Commune : **COUIZA**Rivière : **L' Aude**

Parking du pont vieux #2

Code : AUDE2020_S_43

SOURCE DE REPÉRAGE : LAISSES DE CRUES RELEVÉES PAR OTEIS SUR LA HAUTE VALLÉE DE L'AUDE - 04/01/2020

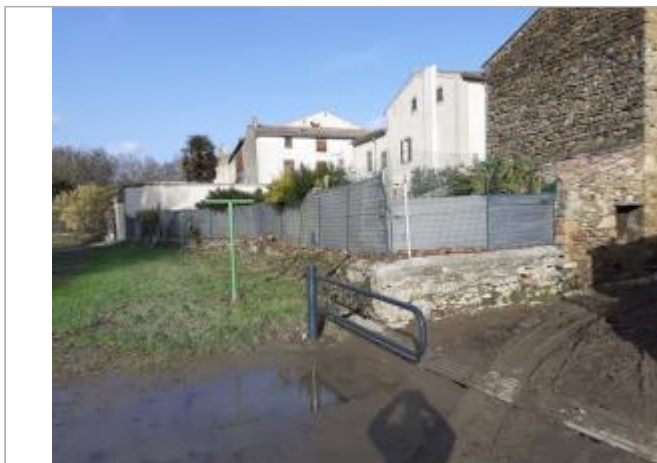
Photo © OTEIS

Commentaires : Clôture

Coordonnées WGS84 : X: 2.25218420 / Y: 42.94294100

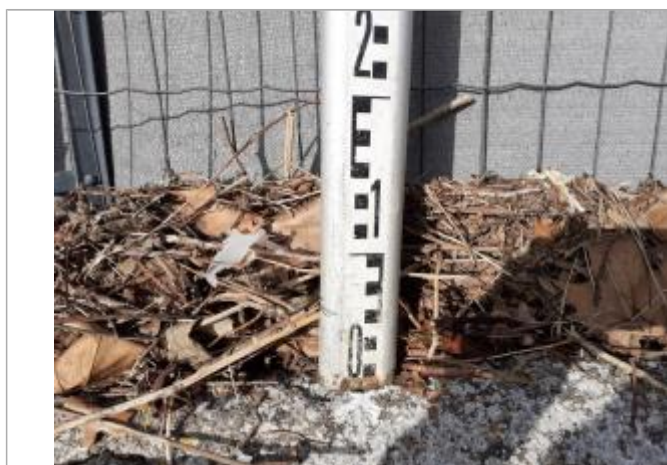
Photo © OTEIS

**22 Janvier 2020**Nature de l'inondation : **Débordement de cours d'eau**Altitude calculée de l'eau : **226.505 m**Nature du repère : **Laisse d'inondation**

Commentaires : Laisse accrochée au grillage

Description référence du repère : Haut du mur base de grillage

Différence entre le niveau d'eau et la référence (en m) : 0.150 m
