Commune : **COUIZA**Rivière : **L' Aude****39 rue sainte Marie, cours intérieure**

Code : AUDE2020_S_49

22 Janvier 2020

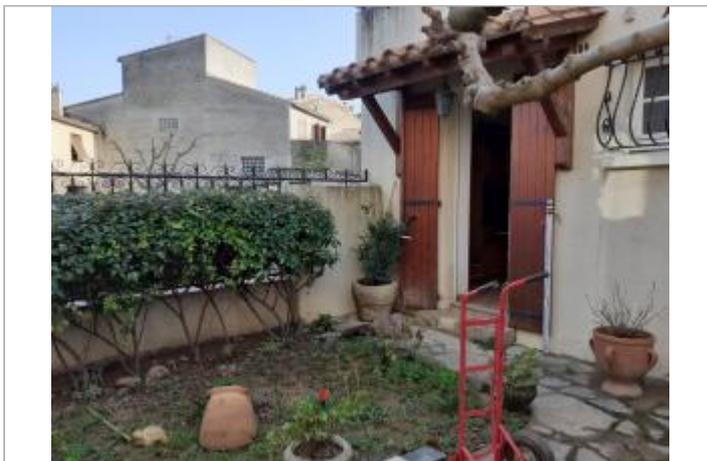
Commentaires : Volet

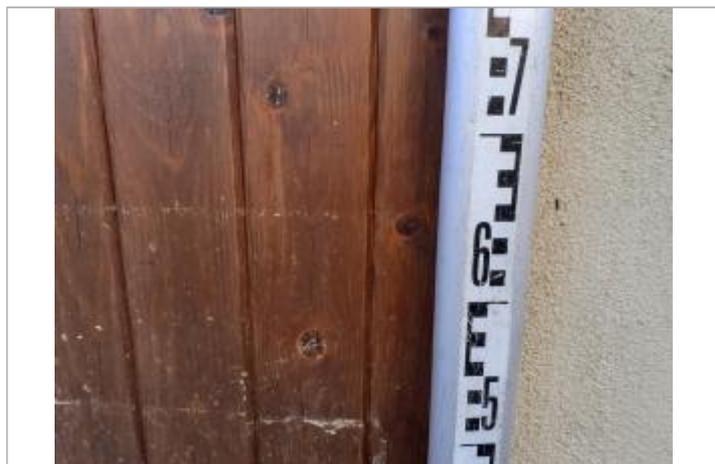
Nature de l'inondation : **Débordement de cours d'eau**Altitude calculée de l'eau : **226.17 m**Nature du repère : **Laisse d'inondation**

Commentaires : Trace derrière le volet

Description référence du repère : Dalle cours intérieure

Différence entre le niveau d'eau et la référence (en m) : 0.650 m

Altitude calculée de l'eau (en m) : 226.17 m
