Commune : COUIZA

31, rue sainte Marie

Code : AUDE2020_S_51

Code : AUDE2020_R_51_1

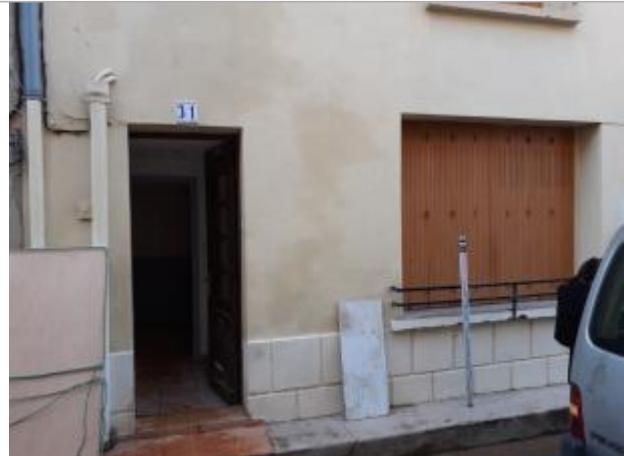
Photo © OTEIS

Commentaires : Façade maison

Commentaires : Trace sur la façade

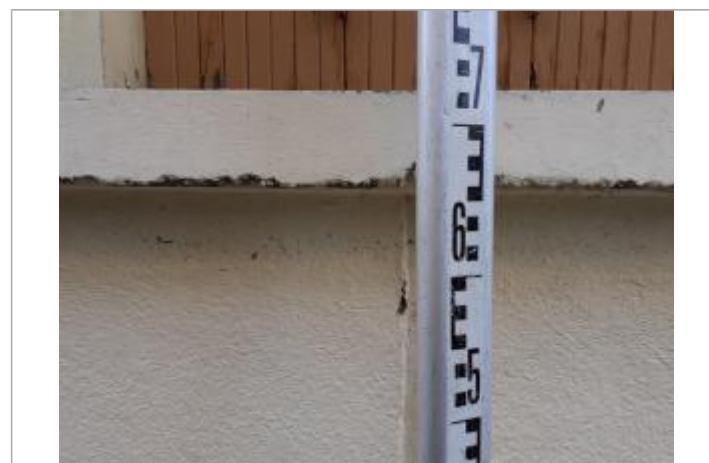
Photo © OTEIS

Nature du repère : Laisse d'inondation

Description référence du repère : trottoir

Différence entre le niveau d'eau et la référence (en m) : 0.620 m

Altitude calculée de l'eau (en m) : 226.198 m
