Commune : **COUIZA**Rivière : **L' Aude****31, rue sainte Marie****Commentaires** : Façade maison**1** Repère(s) sur le site**GÉNÉRAL****Unité de gestion** : Méditerranée Ouest**Code** : AUDE2020_S_51**Date de mise à jour** : 17/11/2021**Auteur** : SPC MO

**22 janvier 2020**Nature de l'inondation : **Débordement de cours d'eau**Altitude calculée de l'eau : **226.198 m**Nature du repère : **Laisse d'inondation****Commentaires** : Trace sur la façade**GÉNÉRAL****Code** : AUDE2020_R_51_1**Date de mise à jour** :**Auteur** : SPC MO

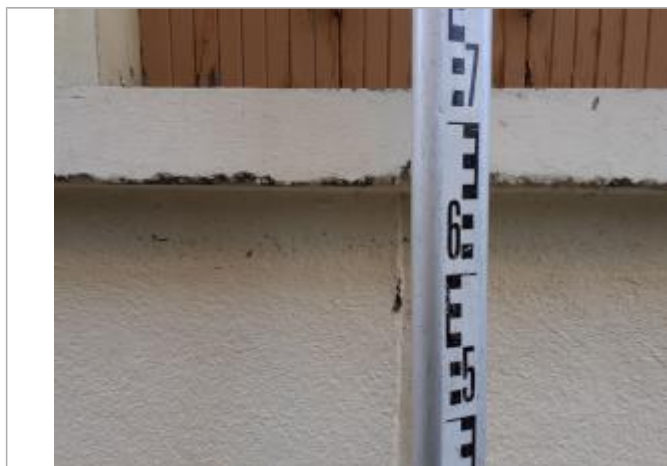
MARQUE**Maximum de l'inondation** : Oui**Visibilité** : Non renseigné**État du repère** : Non renseigné**Pérennité** : Non renseigné**Repère calculé** : Non renseigné**PHEC** : Non renseigné**SOURCE DE REPÉRAGE : LAISSES DE CRUES RELEVÉES PAR OTEIS SUR LA HAUTE VALLÉE DE L'AUDE - 04/01/2020****Type de repérage** : Campagne de terrain post-inondation**Organisme(s)** : OTEIS**NIVELLEMENT INITIAL - 24/01/2020****Méthode** : GPS**Organisme** : OTEIS**Référence nivelée** : Autre type de référence**Description référence du repère** : Trottoir**Système altimétrique** : NGF IGN 1969 (système normal)**Altitude de la référence (en m)** : 225.578 m**Différence entre le niveau d'eau et la référence (en m)** : 0.620 m**Altitude calculée de l'eau (en m)** : 226.198 m
