Commune : LIMOUX

Rivière : L' Aude

Terrasse centre de rééducation, allée du 19/03/62

Code : AUDE2020_S_103

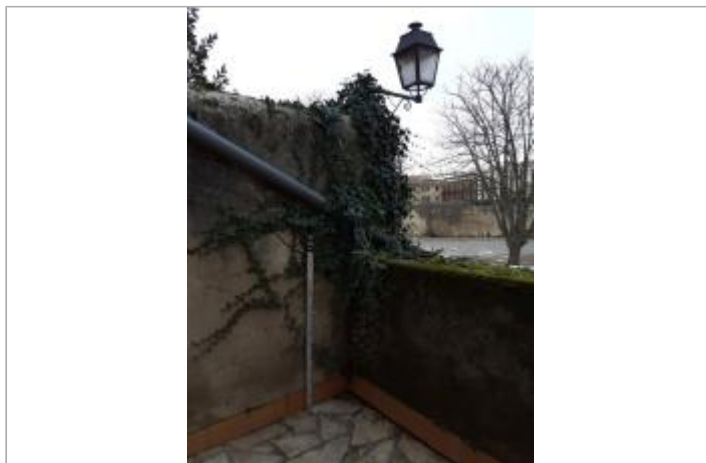
Commentaires : Mur

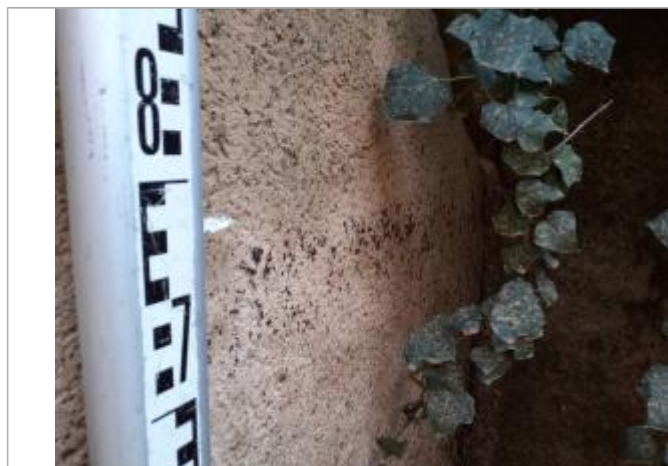
Code : AUDE2020_R_103_1

Altitude calculée de l'eau : **167.061 m**Nature du repère : **Laisse d'inondation**

Commentaires : Trace sur le mur

Description référence du repère : Sol de la terrasse

Différence entre le niveau d'eau et la référence (en m) : 0.780 m
