Commune : **LIMOUX**Rivière : **L' Aude**

Terrasse centre de rééducation, allée du 19/03/62

Code : AUDE2020_S_103

Code : AUDE2020_R_103_1

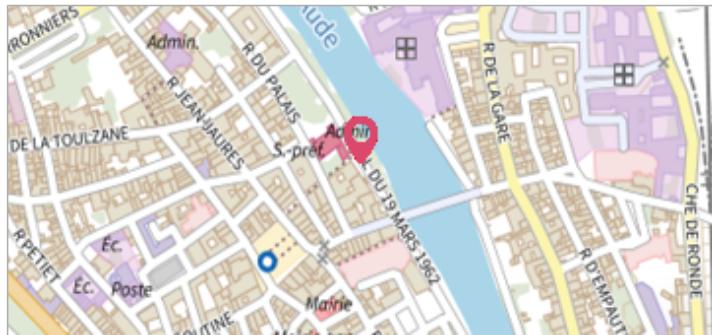
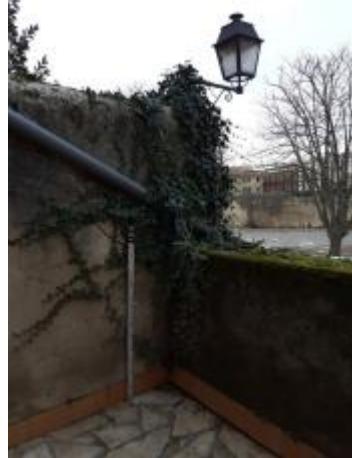
Commentaires : Mur

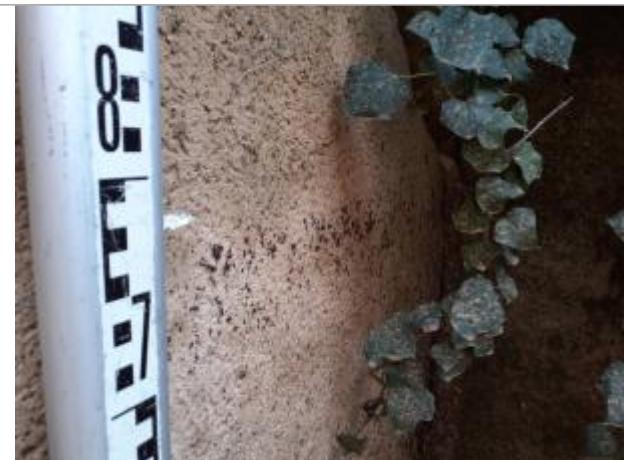
**22 Janvier 2020**Nature de l'inondation : **Débordement de cours d'eau**Altitude calculée de l'eau : **167.061 m**Nature du repère : **Laisse d'inondation**

Commentaires : Trace sur le mur

Description référence du repère : Sol de la terrasse

Différence entre le niveau d'eau et la référence (en m) : 0.780 m

Altitude calculée de l'eau (en m) : 167.061 m
