Commune : LIMOUX

Institut des Arts du Masque, rue du Palais

Code : AUDE2020_S_113

Code : AUDE2020_R_113_1

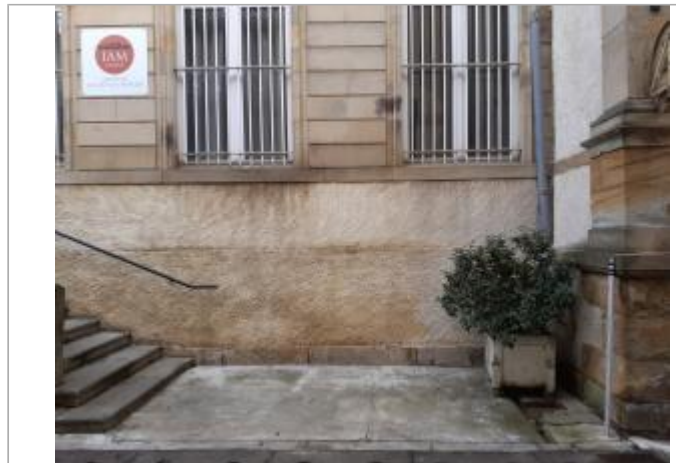
Commentaires : Angle du mur

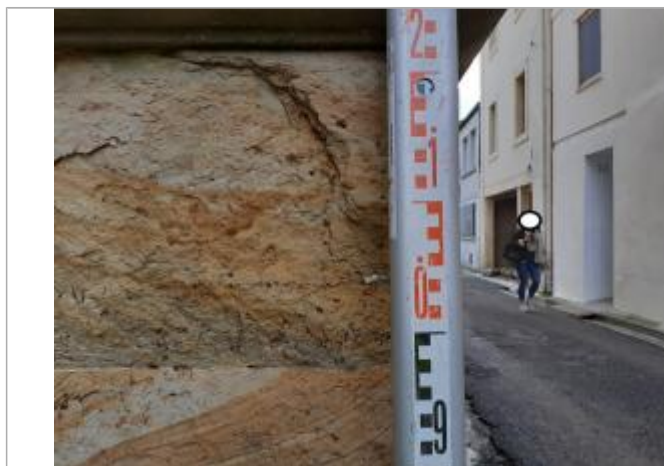
Nature du repère : Laisse d'inondation

Commentaires : Trace sur la façade

Différence entre le niveau d'eau et la référence (en m) : 1.040 m

Altitude calculée de l'eau (en m) : 166.941 m
