Commune : **LIMOUX****1, rue de l'Aude**

Code : AUDE2020_S_117

Code : AUDE2020_R_117_1

SOURCE DE REPÉRAGE : LAISSES DE CRUES RELEVÉES PAR OTEIS SUR LA HAUTE VALLÉE DE L'AUDE - 04/01/2020Type de repérage : Campagne de terrain post-inondation
Organisme : OTEIS**NIVELLEMENT INITIAL - 24/01/2020**

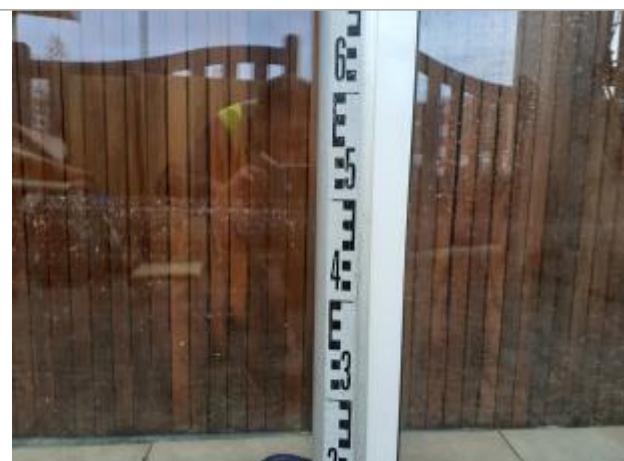
Commentaires : Trace sur les vitres

Description référence du repère : Sol cours intérieure

Différence entre le niveau d'eau et la référence (en m) : 0.500 m
