Commune : LIMOUX

Rivière : L' Aude

Toilette mobile, parking Gamme Vert

Code : AUDE2020_S_118

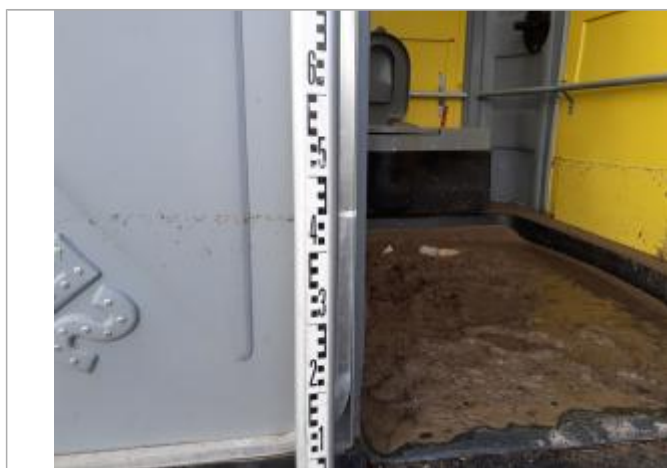
Photo © OTEIS

Nature du repère : Laisse d'inondation

Commentaires : Trace sur la porte

Différence entre le niveau d'eau et la référence (en m) : 0.450 m
