Commune : **LIMOUX**

Toilette mobile, parking Gamme Vert

Rivière : **L'Aude****1**

Code : AUDE2020_R_118_1

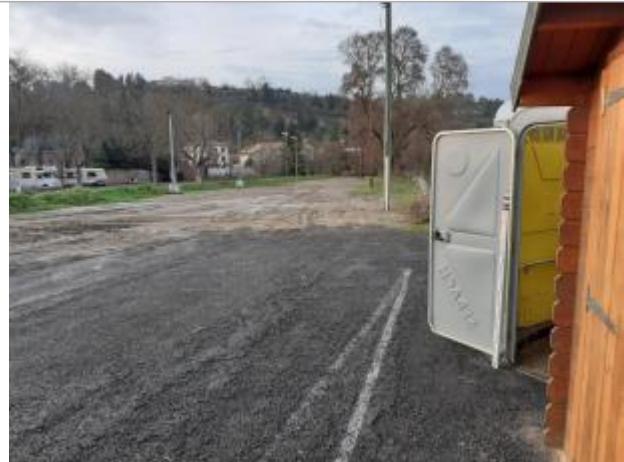
Commentaires : Porte des WC

**22 Janvier 2020**Nature de l'inondation : **Débordement de cours d'eau**Altitude calculée de l'eau : **166.186 m**Nature du repère : **Laisse d'inondation**

Commentaires : Trace sur la porte
