Commune : **LIMOUX** | Rivière : **Le Cougaing**

2, chemin Farinier - MSA

Unité de gestion : Méditerranée Ouest
 Code : AUDE2020_S_121 Date de mise à jour : 03/12/2021
 Auteur : SPC MO

Code : AUDE2020_R_121_1 Date de mise à jour : 03/12/2021
 Auteur : SPC MO

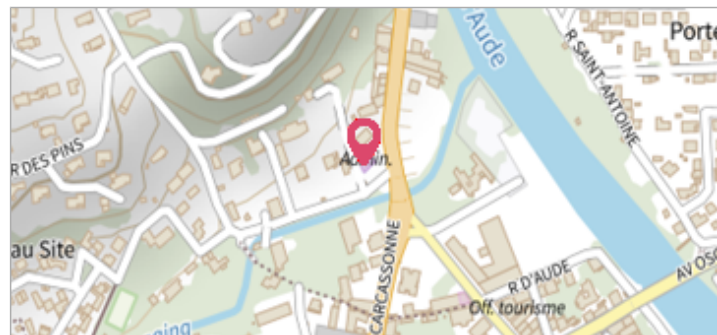
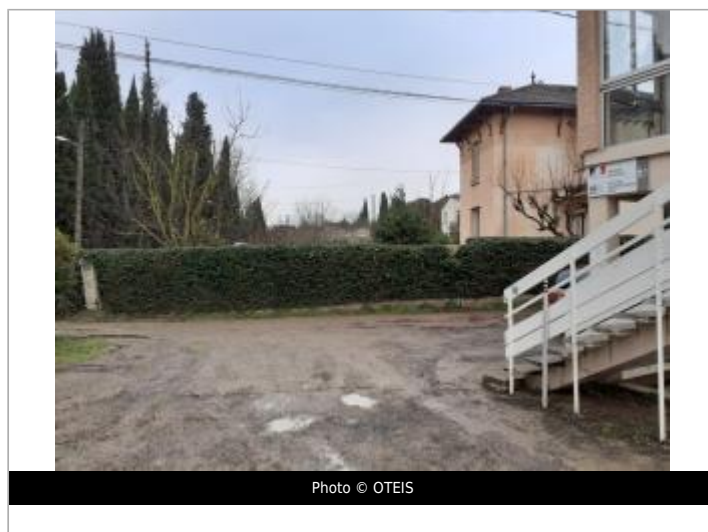
Commentaires : Escaliers

1 Repère(s) sur le site

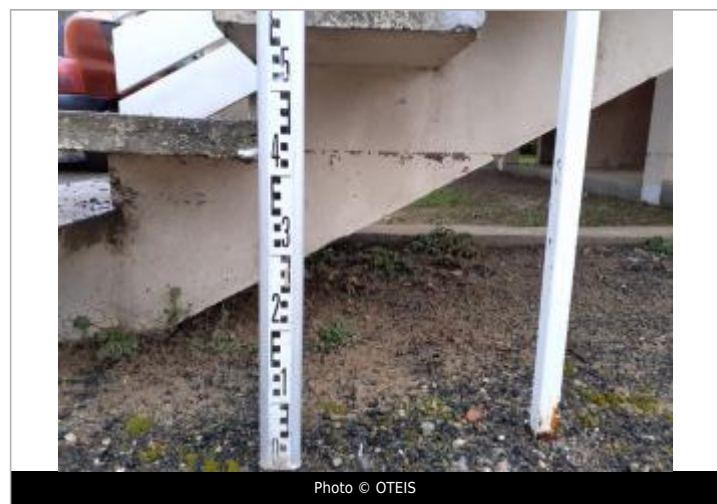
22 janvier 2020 Altitude calculée de l'eau : **166.516 m**

Nature de l'inondation : **Débordement de cours d'eau** Nature du repère : **Laisse d'inondation**

Commentaires : Trace sous les escaliers
