Commune : LIMOUX

Rivière : Le Cougaing

2, chemin Farinier - MSA #2

Code : AUDE2020_S_122

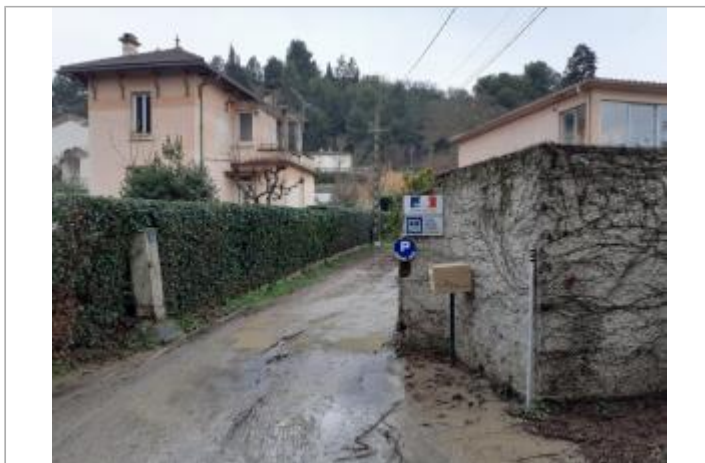
Commentaires : Mur du portail

1 Repère(s) sur le site**GÉNÉRAL**

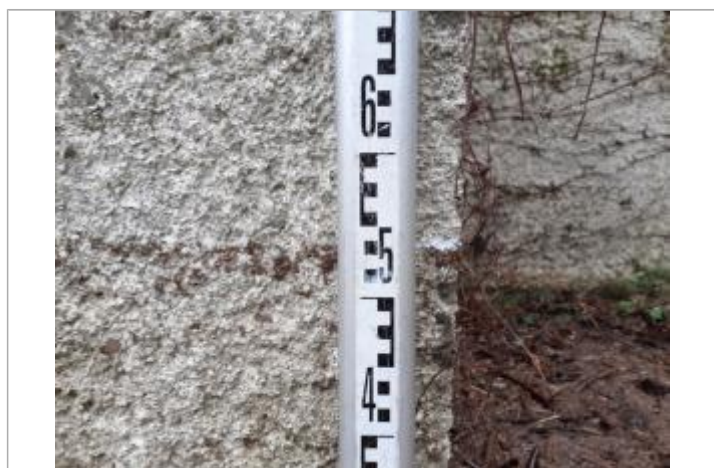
Code : AUDE2020_R_122_1

Nature du repère : Laisse d'inondation

Commentaires : Trace sur le mur

Différence entre le niveau d'eau et la référence (en m) : 0.540 m

Altitude calculée de l'eau (en m) : 166.527 m
