Commune : LIMOUX

Rivière : Le Cougaing

2, chemin Farinier - MSA #2

Code : AUDE2020_S_122

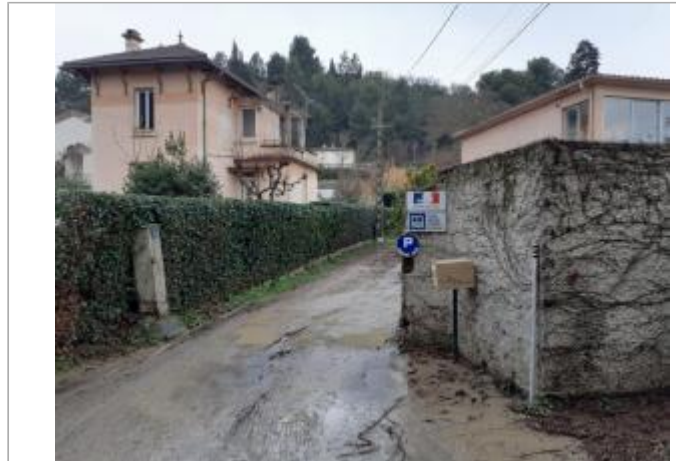
Commentaires : Mur du portail

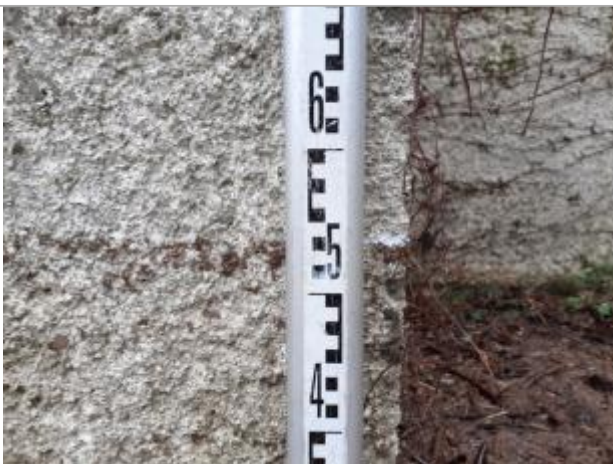
Code : AUDE2020_R_122_1

Altitude calculée de l'eau : **166.527 m**

Nature du repère : Laisse d'inondation

Commentaires : Trace sur le mur

Description référence du repère : Sol

Altitude de la référence (en m) : 165.987 m

Différence entre le niveau d'eau et la référence (en m) : 0.540 m
