Commune : LIMOUX

Rivière : Le Cougaing

Code : AUDE2020_S_124

Code : AUDE2020_R_124_1

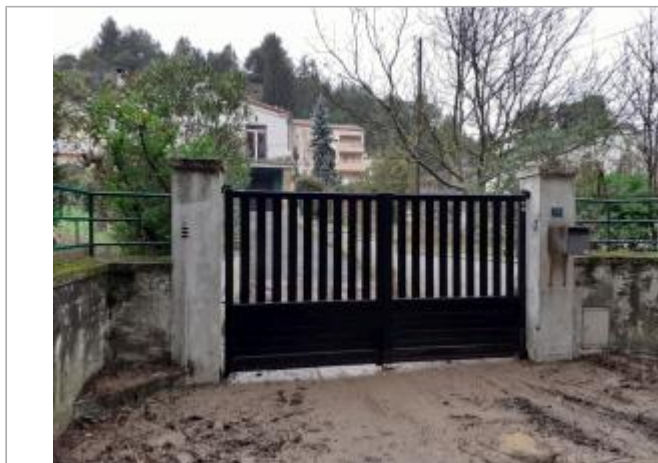
Commentaires : Montant gauche portail

Nature du repère : Laisse d'inondation

Commentaires : Trace sur le montant

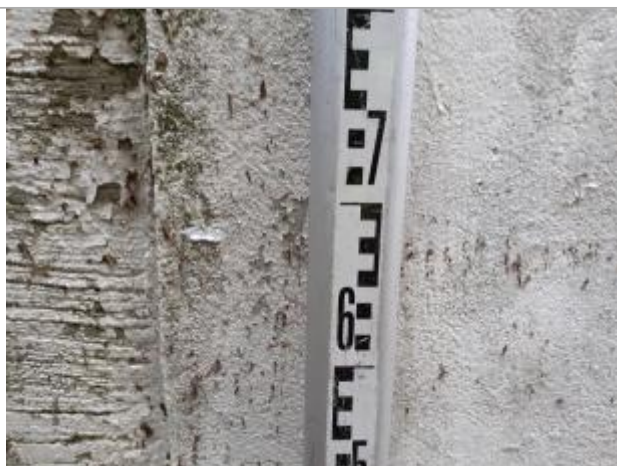
Description référence du repère : Rebord du parterre

Différence entre le niveau d'eau et la référence (en m) : 0.680 m

Altitude calculée de l'eau (en m) : 166.496 m
