Commune : **LIMOUX****4, avenue Camille Bouche**

Rivière : **L'Aude****1**

Code : AUDE2020_S_127

Code : AUDE2020_R_127_1

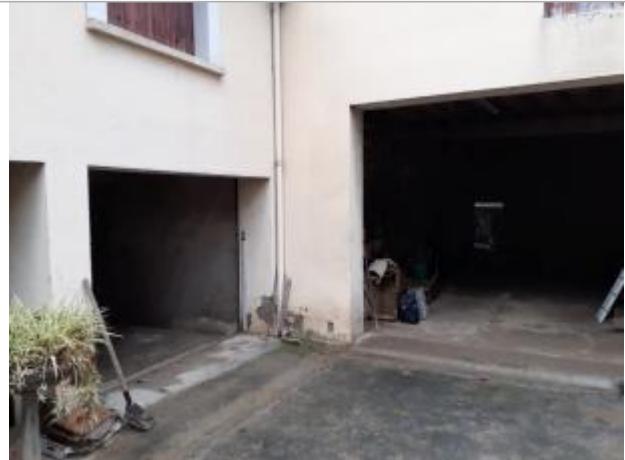
Photo © OTEIS

Commentaires : Portail garage

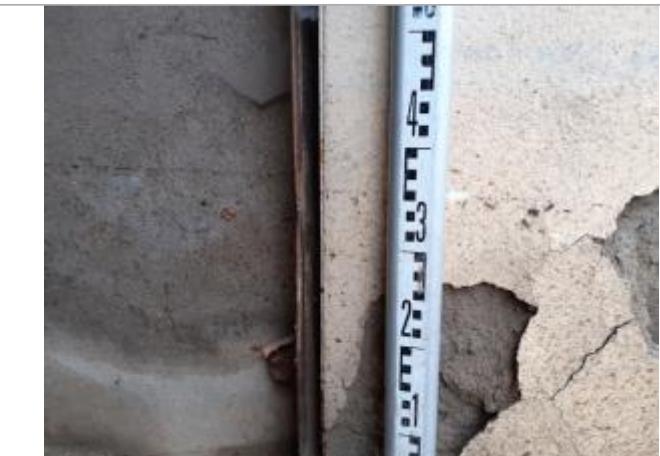
Photo © OTEIS

Commentaires : Trace dans l'encadrure

Description référence du repère : Seuil du garage

Différence entre le niveau d'eau et la référence (en m) : 0.360 m
