Commune : LIMOUX

Rivière : L' Aude

Code : AUDE2020_S_136

Code : AUDE2020_R_136_1

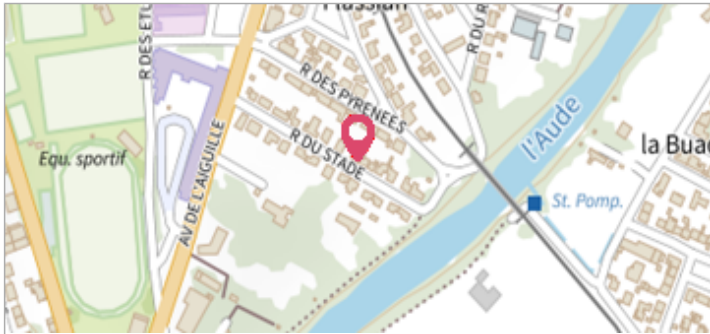
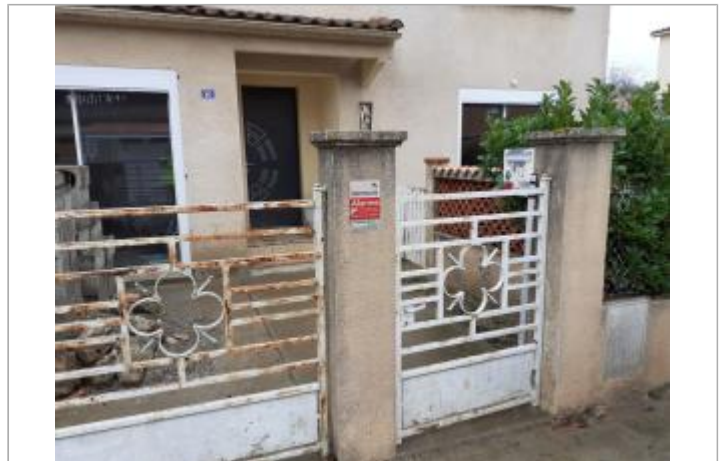
Commentaires : Montant portillon

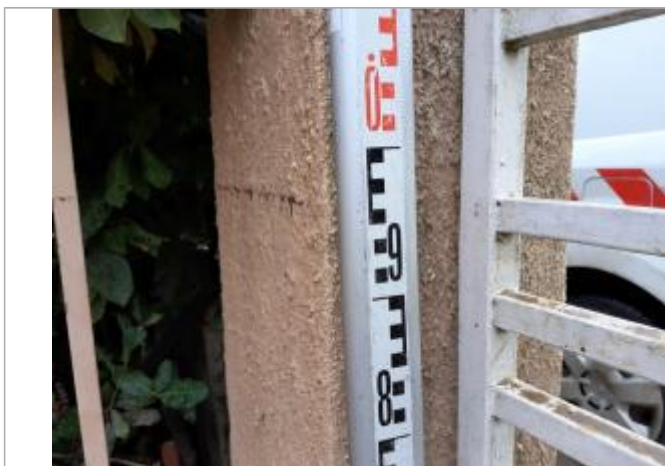
Nature du repère : Laisse d'inondation

Commentaires : Trace derrière le montant

Description référence du repère : Seuil portillon

Différence entre le niveau d'eau et la référence (en m) : 0.960 m
