Commune : **LIMOUX****7, rue du stade**Rivière : **L' Aude**

GÉNÉRAL**Unité de gestion :** Méditerranée Ouest**Code :** AUDE2020_S_137**Date de mise à jour :** 17/11/2021**Auteur :** SPC MO

GÉNÉRAL**Code :** AUDE2020_R_137_1**Date de mise à jour :****Auteur :** SPC MO

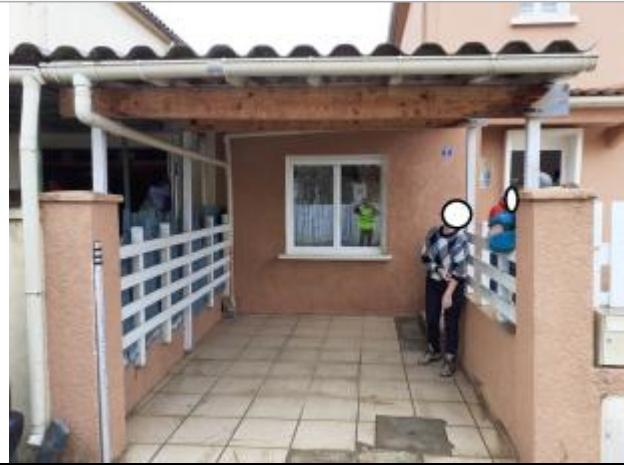
Commentaires : Montant barrière

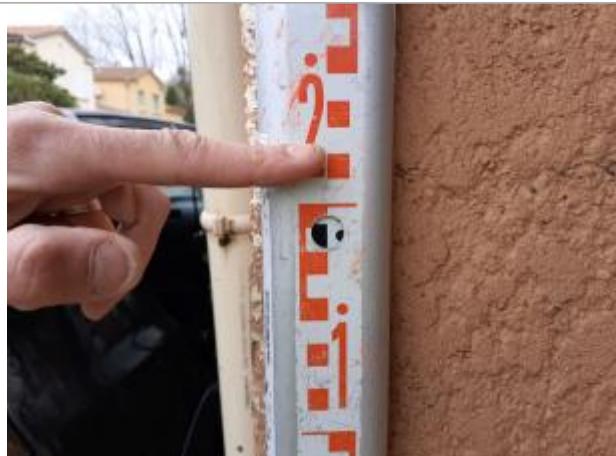
**22 Janvier 2020**Nature de l'inondation : **Débordement de cours d'eau**Altitude calculée de l'eau : **164.014 m**Nature du repère : **Laisse d'inondation**

Commentaires : Trace sur le montant
