Commune : LIMOUX

Rivière : L' Aude

## Derrière le 2 rue du stade

Code : AUDE2020\_S\_140

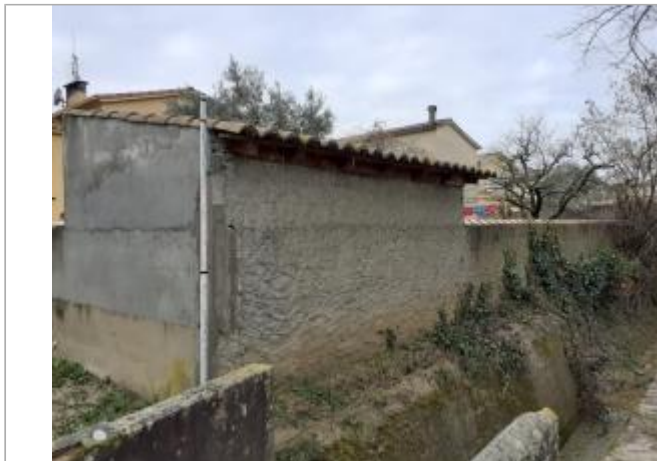
Commentaires : Abris de jardin

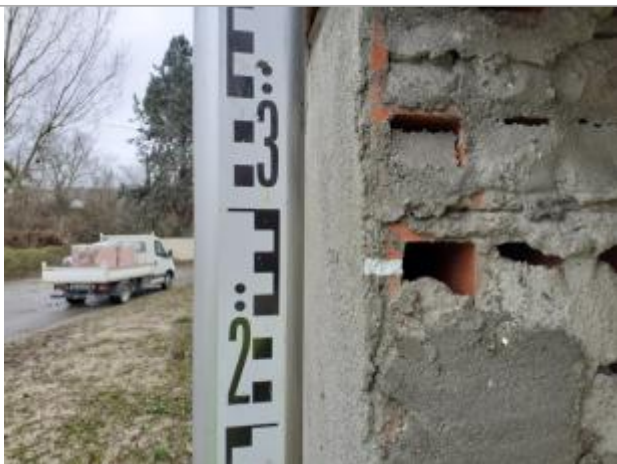
Code : AUDE2020\_R\_140\_1

Nature du repère : Laisse d'inondation

Commentaires : Trace sur le mur

Description référence du repère : Sol

Différence entre le niveau d'eau et la référence (en m) : 2.270 m

Altitude calculée de l'eau (en m) : 164.035 m
