Commune : LIMOUX

Rivière : L' Aude

## Maison isolée, chemin rural 314

Code : AUDE2020\_S\_159

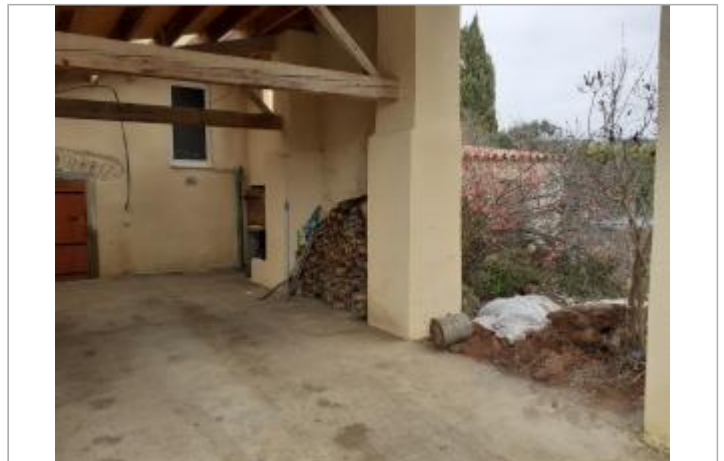
Commentaires : Mur sous préau

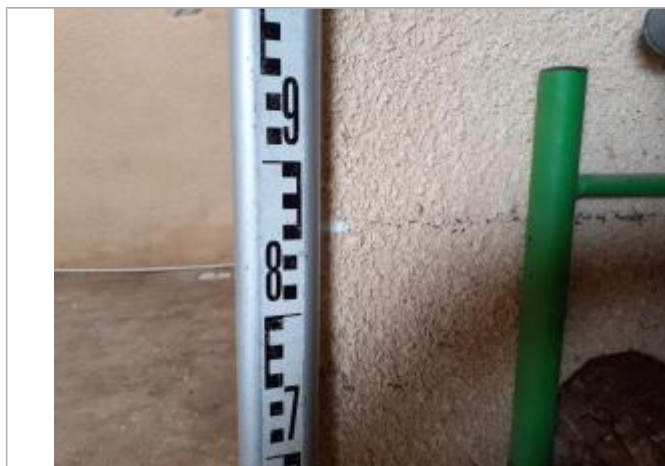
Code : AUDE2020\_R\_159\_1

Nature du repère : Laisse d'inondation

Commentaires : Trace sur les murs

Description référence du repère : Dalle sous préau

Différence entre le niveau d'eau et la référence (en m) : 0.860 m

Altitude calculée de l'eau (en m) : 162.883 m
