Commune : LIMOUX

Rivière : L' Aude

Potager chemin rural 314

Code : AUDE2020_S_161

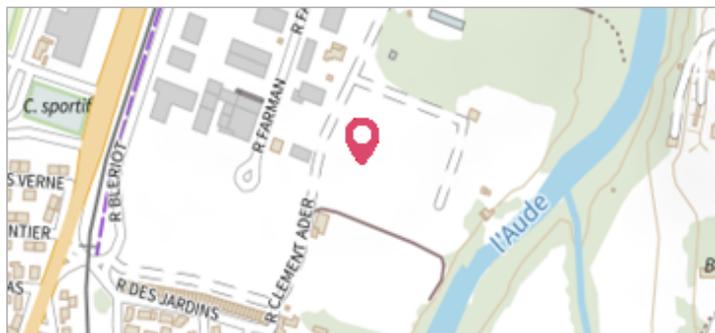
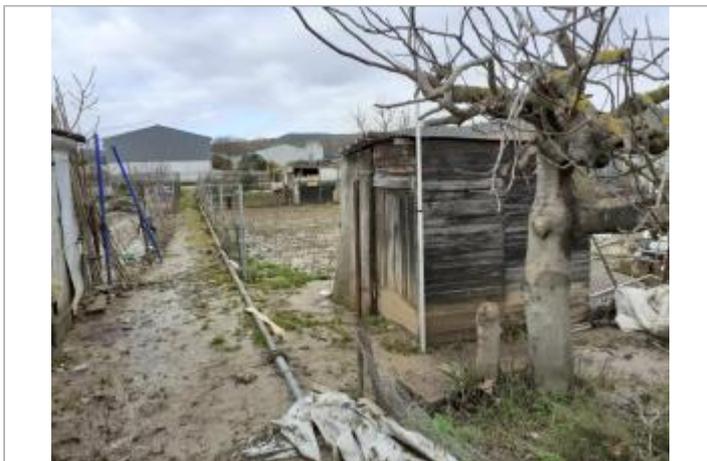
Commentaires : Cabanon

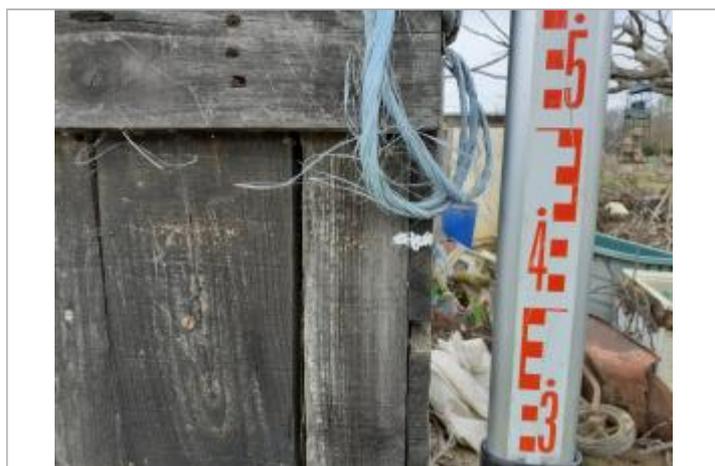
Code : AUDE2020_R_161_1

Altitude calculée de l'eau : **162.749 m**Nature du repère : **Laisse d'inondation**

Commentaires : Trace sur le cabanon

Maximum de l'inondation : Oui
