Commune : LIMOUX

Rivière : L' Aude

Code : AUDE2020_S_187

Code : AUDE2020_R_187_1

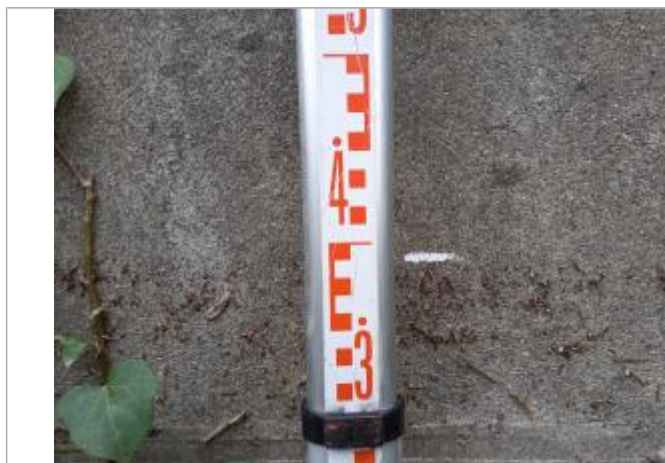
Nature du repère : Laisse d'inondation

Commentaires : Trace sur le mur

Description référence du repère : Haut du mur

Différence entre le niveau d'eau et la référence (en m) : -0.690 m

Altitude calculée de l'eau (en m) : 167.891 m
