Commune : **LIMOUX**

Camping Municipal #2

Code : AUDE2020_S_195

Code : AUDE2020_R_195_1

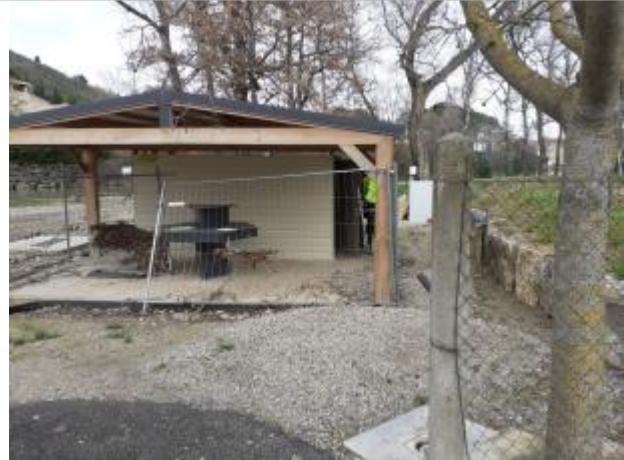
Commentaires : Sanitaires

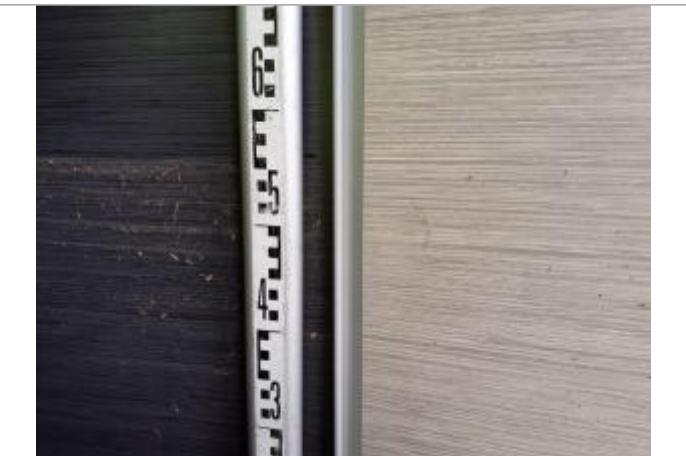
**22 Janvier 2020**Nature de l'inondation : **Débordement de cours d'eau**Altitude calculée de l'eau : **169.797 m**Nature du repère : **Laisse d'inondation**

Commentaires : Trace sur une porte de toilettes

Description référence du repère : Plancher

Différence entre le niveau d'eau et la référence (en m) : 0.560 m

Altitude calculée de l'eau (en m) : 169.797 m
