Commune : **LIMOUX** | Rivière : **L' Aude**

3, route de Peyrouliès

Unité de gestion : Méditerranée Ouest
 Code : AUDE2020_S_216 Date de mise à jour : 17/11/2021
 Auteur : SPC MO

Code : AUDE2020_R_216_1 Date de mise à jour : 08/05/2022
 Auteur : SPC MO

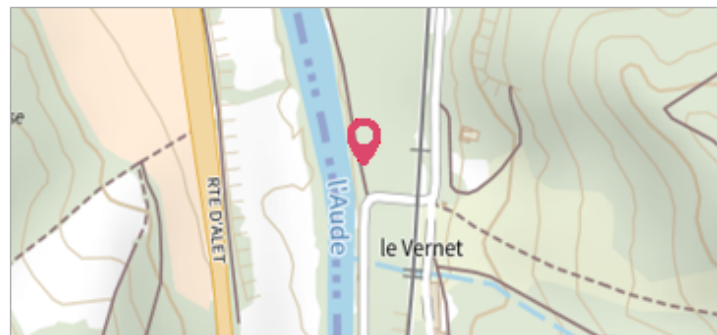
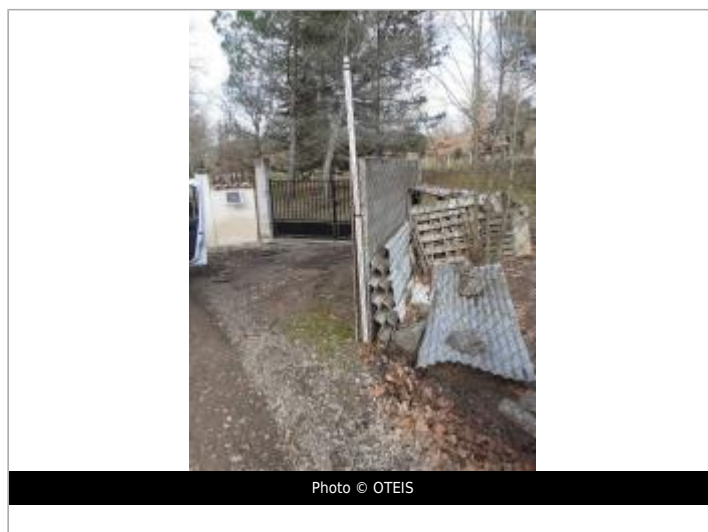
Commentaires : Mur jardin

1 Repère(s) sur le site

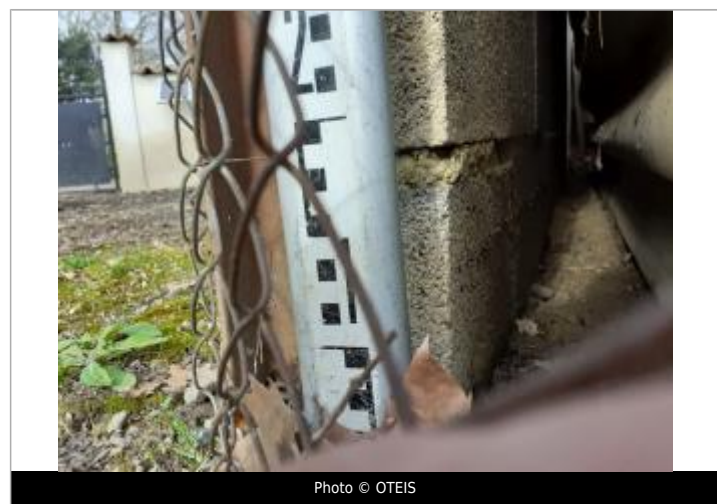
22 janvier 2020 Altitude calculée de l'eau : **181.993 m**

Nature de l'inondation : **Débordement de cours d'eau** Nature du repère : **Laisse d'inondation**

Commentaires : Trace derrière le mur

Méthode : GPS
 Organisme : OTEIS
 Référence nivelée : Autre type de référence
 Description référence du repère : Sol
 Système altimétrique : NGF IGN 1969 (système normal)
 Altitude de la référence (en m) : 181.863 m
 Différence entre le niveau d'eau et la référence (en m) : 0.130 m
 Altitude calculée de l'eau (en m) : 181.993 m
