Commune : COUIZA

**36, rue du stade**

**GÉNÉRAL****Unité de gestion** : Méditerranée Ouest

Code : AUDE2020\_S\_241

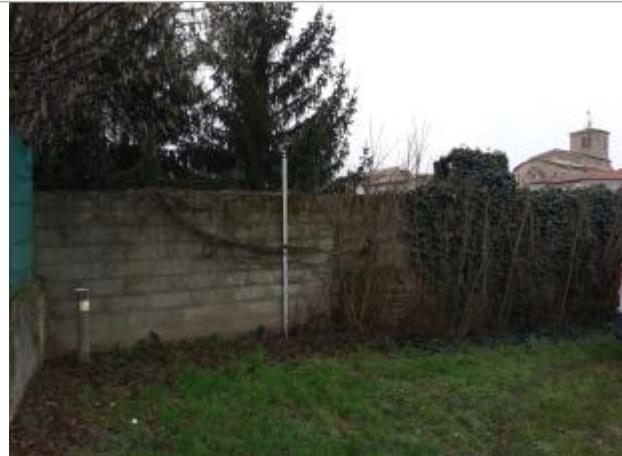
Commentaires : Mur

Rivière : La Sals

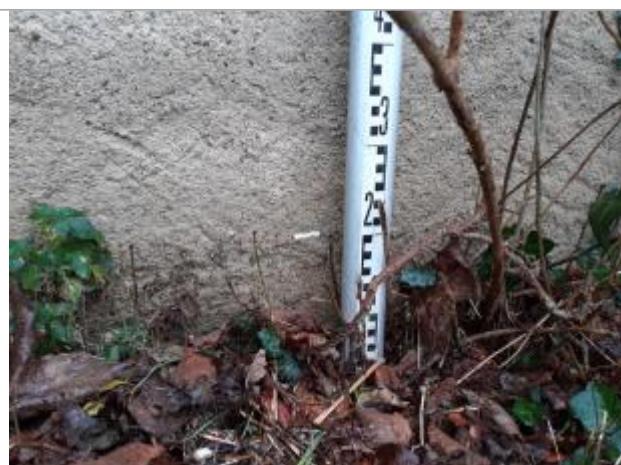
Code : AUDE2020\_R\_241\_1

Nature du repère : Laisse d'inondation

Commentaires : Trace sur le mur

Description référence du repère : Haut du mur

Différence entre le niveau d'eau et la référence (en m) : -1.800 m

Altitude calculée de l'eau (en m) : 226.147 m
