Commune : PREIXAN

Rivière : L' Aude

12, chemin des piboules #3

Code : AUDE2020_S_411

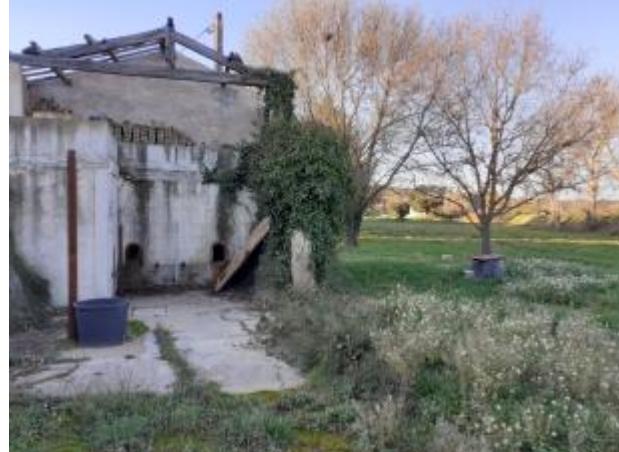
Commentaires : Mazet viticole abandonné

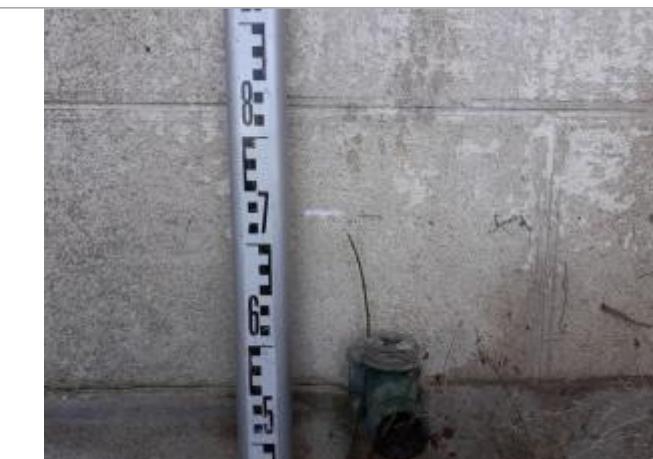
Code : AUDE2020_R_411_1

Nature du repère : Laisse d'inondation

Commentaires : Trace sur les cuves bétons

Description référence du repère : Dalle au sol

Différence entre le niveau d'eau et la référence (en m) : 0.730 m

Altitude calculée de l'eau (en m) : 128.586 m
