Commune : PREIXAN

Pont sous RD 118, sous STEP

Code : AUDE2020_S_414

Code : AUDE2020_R_414_1

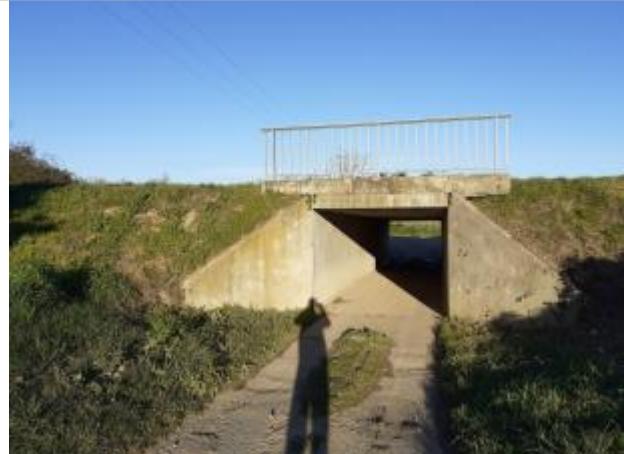
Commentaires : Mur béton

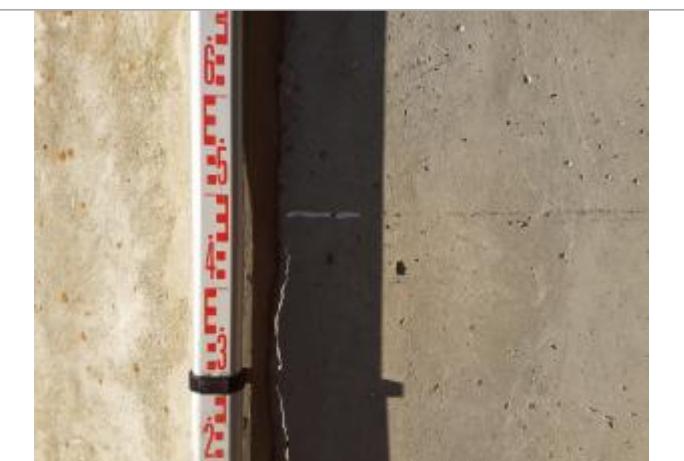
Nature du repère : Laisse d'inondation

Commentaires : Trace sur le mur

Différence entre le niveau d'eau et la référence (en m) : 1.480 m

Altitude calculée de l'eau (en m) : 128.685 m
