Commune : **PIEUSSE**Rivière : **L' Aude**

Route de Pomas face au hameau les Bousiers

Unité de gestion : Méditerranée Ouest**Code :** AUDE2020_S_436**Date de mise à jour :** 17/11/2021**Auteur :** SPC MO

Code : AUDE2020_R_436_1**Date de mise à jour :****Auteur :** SPC MO

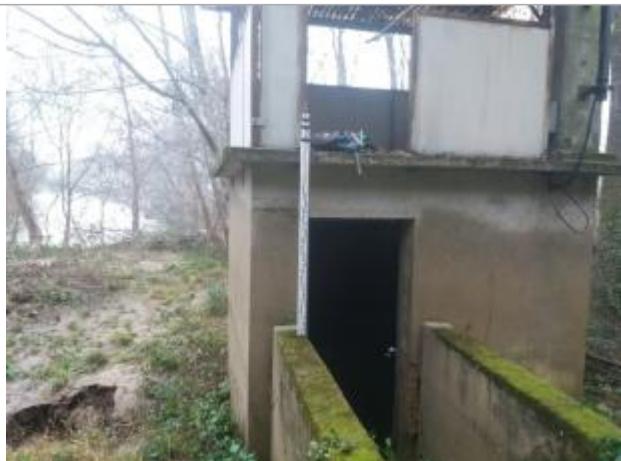
Commentaires : Mur ouvrage

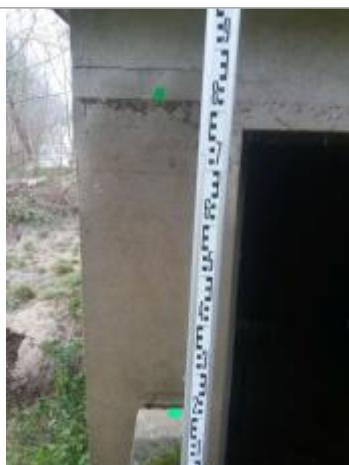
**22 Janvier 2020**Nature de l'inondation : **Débordement de cours d'eau****Commentaires :** Trace nette sur l'ouvrage de pompage abandonnéAltitude calculée de l'eau : **152.288 m**Nature du repère : **Laisse d'inondation**

Méthode : GPS**Organisme :** OTEIS**Référence nivélée :** Autre type de référence**Description référence du repère :** Points verts sur le bajoyer et la trace**Système altimétrique :** NGF IGN 1969 (système normal)**Altitude de la référence (en m) :** 151.468 m**Différence entre le niveau d'eau et la référence (en m) :** 0.820 m**Altitude calculée de l'eau (en m) :** 152.288 m
