Commune : **PIEUSSE**Rivière : **L' Aude****RD19A rue plaine de Plaissan / dépôt CAVALE #3****Commentaires** : Mur vestiaire**1** Repère(s) sur le site**GÉNÉRAL****Unité de gestion** : Méditerranée Ouest**Code** : AUDE2020\_S\_477**Date de mise à jour** : 17/11/2021**Auteur** : SPC MO

**22 Janvier 2020**Nature de l'inondation : **Débordement de cours d'eau**Altitude calculée de l'eau : **155.407 m**Nature du repère : **Laisse d'inondation****Commentaires** : Trace nette dans les vestiaire**GÉNÉRAL****Code** : AUDE2020\_R\_477\_1**Date de mise à jour** :**Auteur** : SPC MO

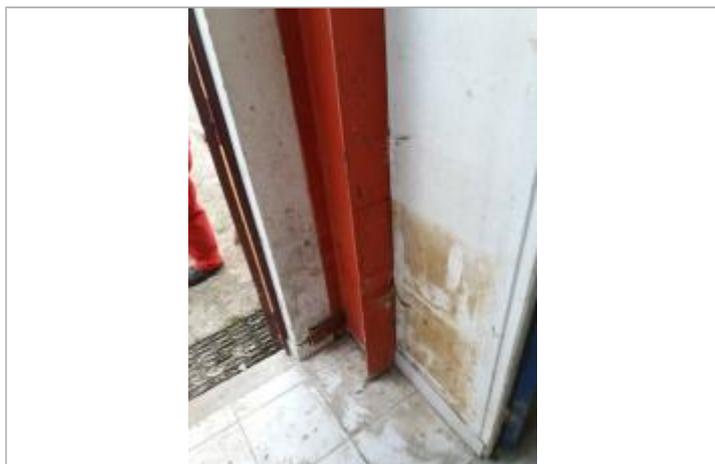
**MARQUE****Maximum de l'inondation** : Oui**Visibilité** : Non renseigné**État du repère** : Non renseigné**Pérennité** : Non renseigné**Repère calculé** : Non renseigné**PHÉC** : Non renseigné**SOURCE DE REPÉRAGE** : LAISSES DE CRUES RELEVÉES PAR OTEIS SUR LA HAUTE VALLÉE DE L'AUDE - 04/01/2020**Type de repérage** : Campagne de terrain post-inondation**Organisme** : OTEIS**NIVELLEMENT INITIAL - 24/01/2020****Méthode** : GPS**Organisme** : OTEIS**Référence nivelée** : Autre type de référence**Description référence du repère** : Trace trait noir pilier vestiaire / référentiel carrelage**Système altimétrique** : NGF IGN 1969 (système normal)**Altitude de la référence (en m)** : 154.607 m**Différence entre le niveau d'eau et la référence (en m)** : 0.800 m**Altitude calculée de l'eau (en m)** : 155.407 m
