Commune : **CARCASSONNE**

Rivière : **L' Aude**

**Ets ELIS - chemin de la gravière #2**

**Code** : AUDE2020\_S\_535 **Date de mise à jour** : 17/11/2021

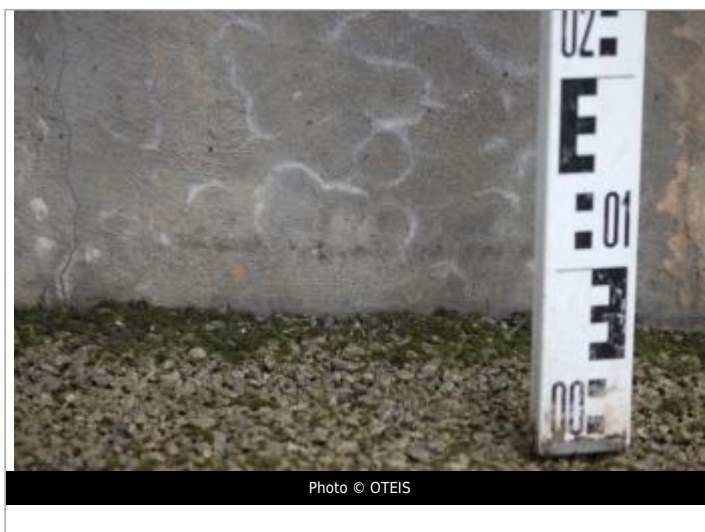
**Commentaires** : contour du bâtiment 1er coin près des stationnements

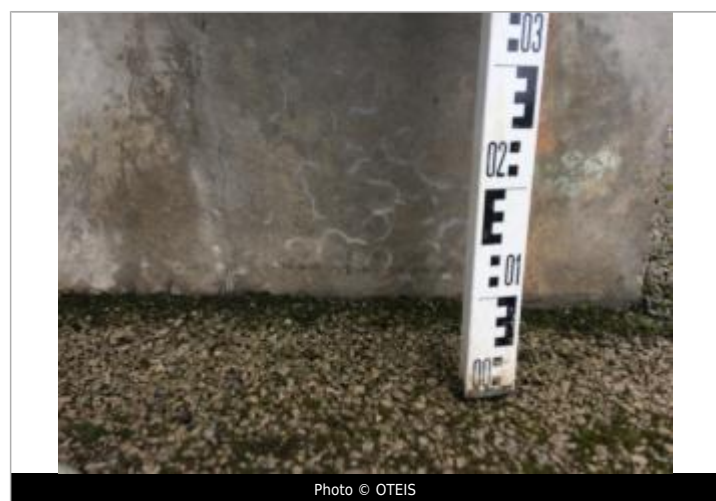
**Code** : AUDE2020\_R\_535\_1 **Date de mise à jour** : 09/12/2021

Nature du repère : **Laisse d'inondation**

**Commentaires** : traces humides + débris sur le mur

**Commentaires sur le nivellement** : Il existe une autre marque sous le container mais impossible à mesurer

**Description référence du repère** : près de la marque orange (marque au Tipp-Ex)

**Différence entre le niveau d'eau et la référence (en m)** : 0.050 m
