Commune : CARCASSONNE

## moulin de Saint Jean #2

Rivière : L' Aude

**Code :** AUDE2020\_R\_540\_1**Date de mise à jour :****Auteur :** SPC MO

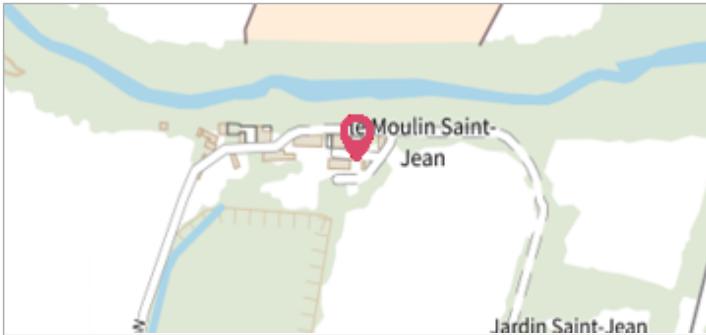
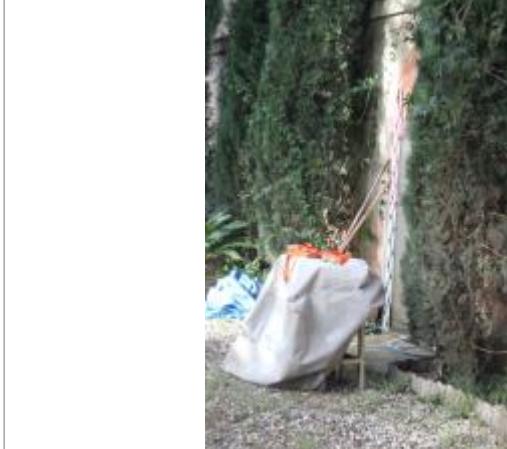
Commentaires : deuxième maison à droite - portail aller vers la maison principale au fond du jardin

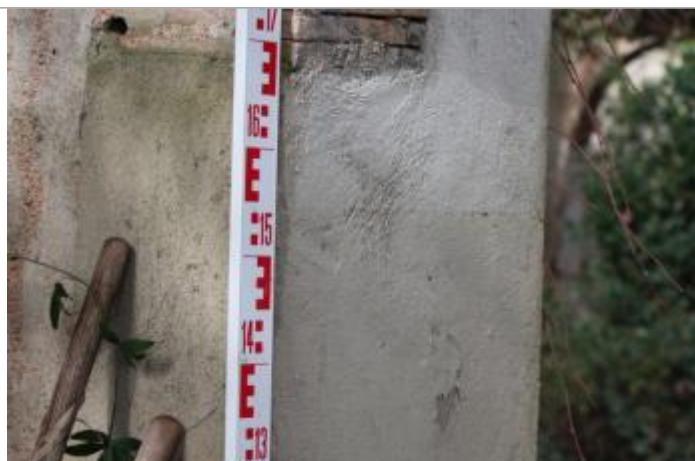
**22 Janvier 2020**Nature de l'inondation : **Débordement de cours d'eau**Altitude calculée de l'eau : **96.131 m**Nature du repère : **Laisse d'inondation****Commentaires :** feuilles + débris sur le mur - trace noire pilier entrée piscine

**Méthode :** GPS**Organisme :** OTEIS**Référence nivelée :** Autre type de référence**Description référence du repère :** sol entrée de la piscine**Système altimétrique :** NGF IGN 1969 (système normal)**Altitude de la référence (en m) :** 94.601 m**Différence entre le niveau d'eau et la référence (en m) :** 1.530 m**Altitude calculée de l'eau (en m) :** 96.131 m
