Commune : **CARCASSONNE**Rivière : **L' Aude****rue Dujardin Beaumetz - 13****Commentaires** : après le porche escalier de derrière vers l'Aude**1**

**GÉNÉRAL****Unité de gestion** : Méditerranée Ouest**Code** : AUDE2020\_S\_552**Date de mise à jour** : 17/11/2021**Auteur** : SPC MO

**22 janvier 2020**Nature de l'inondation : **Débordement de cours d'eau**Altitude calculée de l'eau : **103.398 m**Nature du repère : **Laisse d'inondation****Commentaires** : feuilles + débris traces sur le mur**GÉNÉRAL****Code** : AUDE2020\_R\_552\_1**Date de mise à jour** :**Auteur** : SPC MO

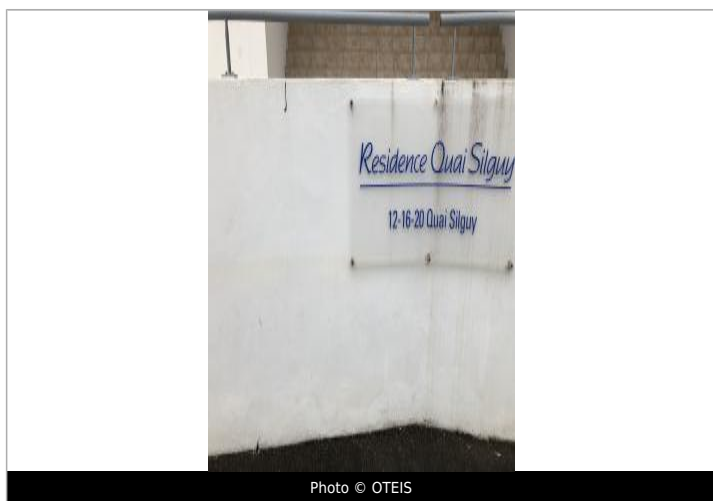
**MARQUE****Maximum de l'inondation** : Oui**Visibilité** : Non renseigné**État du repère** : Non renseigné**Pérennité** : Non renseigné**Repère calculé** : Non renseigné**PHEC** : Non renseigné**SOURCE DE REPÉRAGE : LAISSES DE CRUES RELEVÉES PAR OTEIS SUR LA HAUTE VALLÉE DE L'AUDE - 04/01/2020****Type de repérage** : Campagne de terrain post-inondation**Organisme(s)** : OTEIS**NIVELLEMENT INITIAL - 24/01/2020****Méthode** : GPS**Organisme** : OTEIS**Référence nivelée** : Autre type de référence**Description référence du repère** : sol**Système altimétrique** : NGF IGN 1969 (système normal)**Altitude de la référence (en m)** : 101.898 m**Différence entre le niveau d'eau et la référence (en m)** : 1.500 m**Altitude calculée de l'eau (en m)** : 103.398 m
