Commune : **CARCASSONNE**Rivière : **L' Aude****villa st André chemin de Montplaisir****Commentaires** : première habitation au niveau de la porte fenêtre**1**

GÉNÉRAL**Unité de gestion** : Méditerranée Ouest**Code** : AUDE2020_S_561**Date de mise à jour** : 17/11/2021**Auteur** : SPC MO

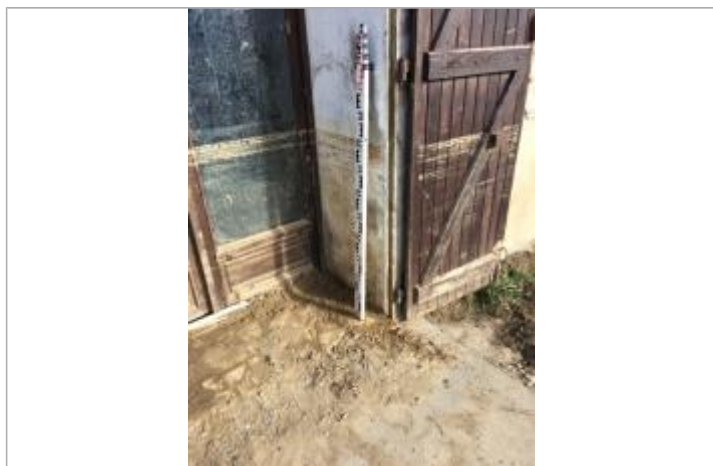
Nature de l'inondation : **Débordement de cours d'eau**Altitude calculée de l'eau : **108.233 m**Nature du repère : **Laisse d'inondation****Commentaires** : feuilles + débris traces sur le mur et la porte**GÉNÉRAL****Code** : AUDE2020_R_561_1**Date de mise à jour** :**Auteur** : SPC MO

MARQUE**Maximum de l'inondation** : Oui**Visibilité** : Non renseigné**État du repère** : Non renseigné**Pérennité** : Non renseigné**Repère calculé** : Non renseigné**PHEC** : Non renseigné**SOURCE DE REPÉRAGE : LAISSES DE CRUES RELEVÉES PAR OTEIS SUR LA HAUTE VALLÉE DE L'AUDE - 04/01/2020****Type de repérage** : Campagne de terrain post-inondation**Organisme(s)** : OTEIS**NIVELLEMENT INITIAL - 24/01/2020****Méthode** : GPS**Organisme** : OTEIS**Référence nivelée** : Autre type de référence**Description référence du repère** : seuil porte**Système altimétrique** : NGF IGN 1969 (système normal)**Altitude de la référence (en m)** : 107.353 m**Différence entre le niveau d'eau et la référence (en m)** : 0.880 m**Altitude calculée de l'eau (en m)** : 108.233 m
